RESTAURACIÓN DE ELEMENTOS VINCULADOS A LA PRESA DE ALCALÁ DEL RÍO

ANEJO N°15:

TRAMITACIÓN DE LA CONCESIÓN DE OCUPACIÓN

**DOCUMENTO TÉCNICO RELATIVO A LA RESTAURACIÓN DE
ELEMENTOS VINCULADOS A LA PRESA DE ALCALÁ DEL RÍO.
T.M. ALCALÁ DEL RÍO (SEVILLA)**

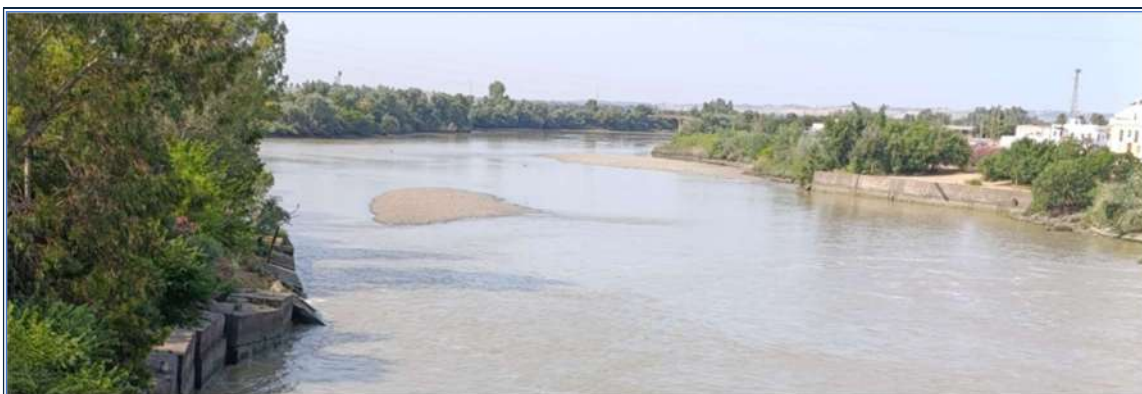
Figura 2. Acumulaciones de material de material erosionado en el lecho del cauce

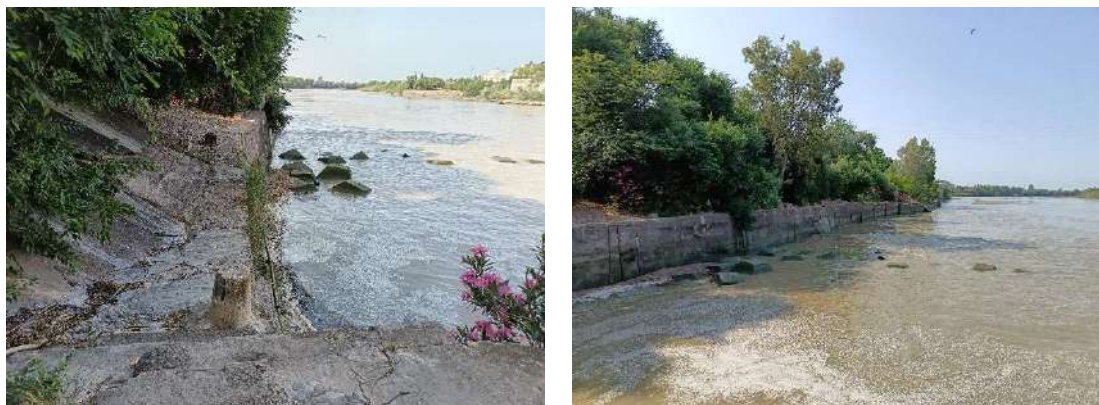
En el lecho del fondo del cauce, se identifica en la zona izquierda la presencia de elementos de hormigón prefabricados en frente de los canales de descarga de la central hidroeléctrica.

Figura 3. Elementos de protección del cauce, aguas abajo del canal de descarga de la central hidroeléctrica

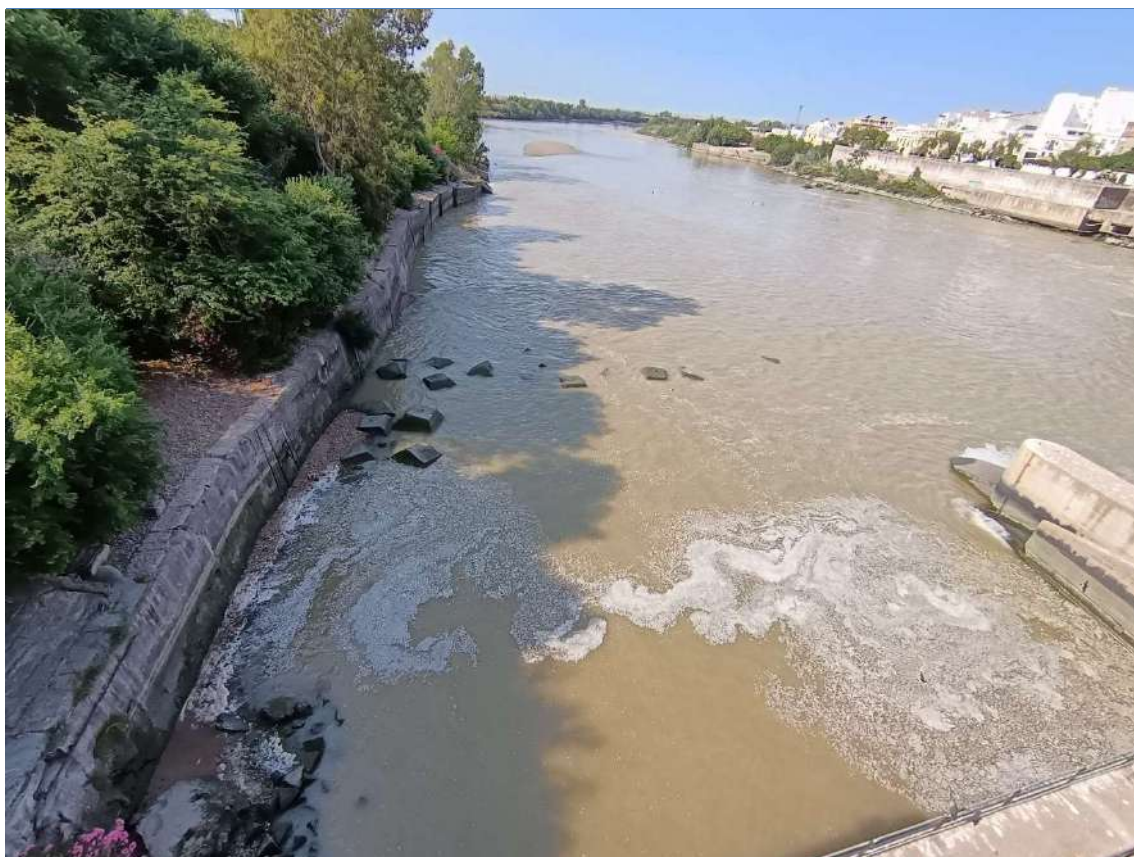
Figura 4. Canal de descarga de la central hidroeléctrica. Elementos de hormigón prefabricados

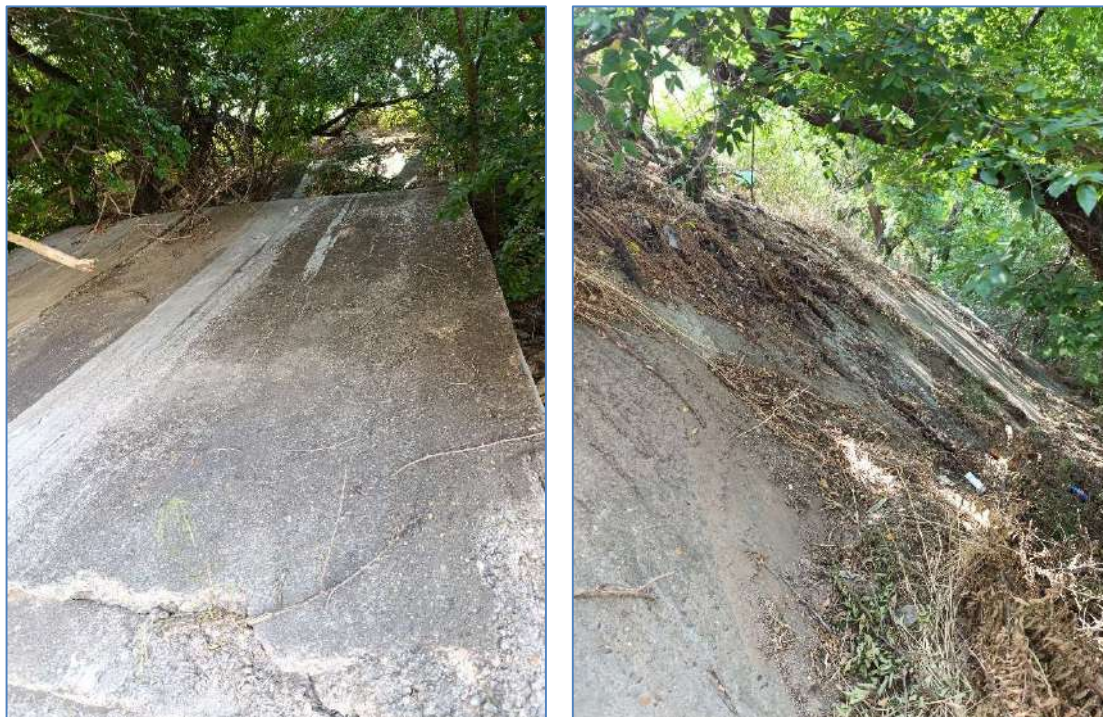
Figura 5. Revestimientos de hormigón en talud margen izquierda del río Guadalquivir.

En algunos tramos aún se conservan elementos de la obra civil original en condiciones aceptables. Sin embargo, en otras zonas, el paso del tiempo, la recurrencia de avenidas y los continuos desplazamientos del terreno han provocado un notable deterioro. Este se manifiesta en la aparición de fisuras, fragmentaciones de distinta entidad e incluso en la pérdida total en algunos tramos

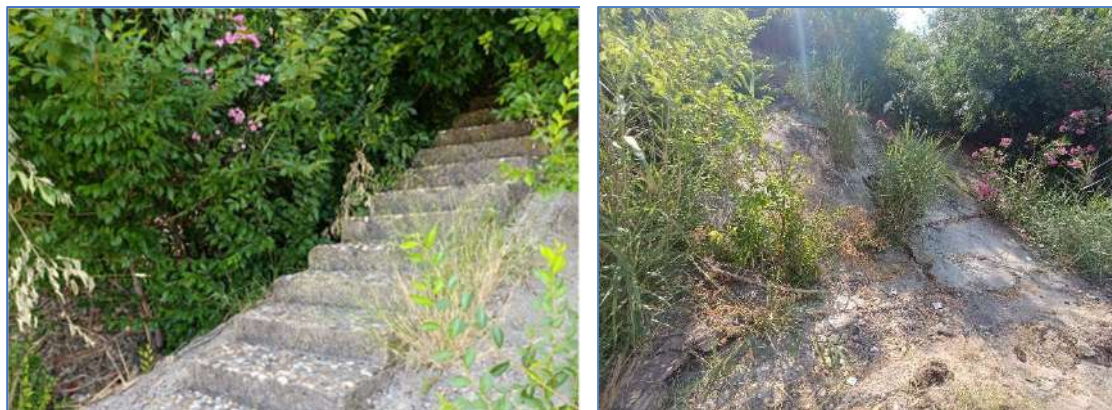
Las fisuras y fragmentaciones existentes han favorecido la colonización vegetal, destacando especialmente la presencia masiva de adelfas, que se ha desarrollado en las fisuras generadas entre los bloques de hormigón. El crecimiento de esta vegetación ha contribuido activamente a la progresiva separación entre sus elementos, agravando la pérdida de funcionalidad estructural y favoreciendo el desplazamiento del talud hacia el cauce del río. Sin embargo, esta vegetación **no puede considerarse indicativa de un entorno natural ni restaurado ambientalmente**. Se trata de una colonización oportunista que ha proliferado en ausencia de suelo estructurado, y no como resultado de un proceso de revegetación planificado o dirigido.

Figura 6. Situación actual del margen. Talud y obras auxiliares.

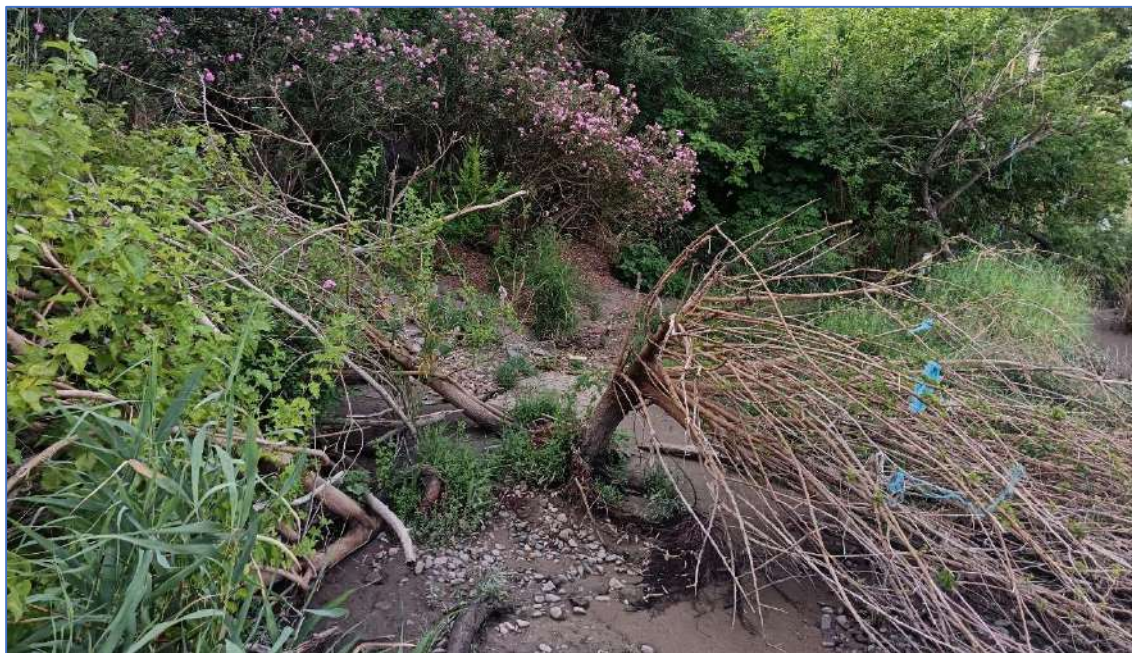
Figura 7. PK 0+070. Situación actual del talud de hormigón. Fragmentado con vegetación emergente de las fisuras.

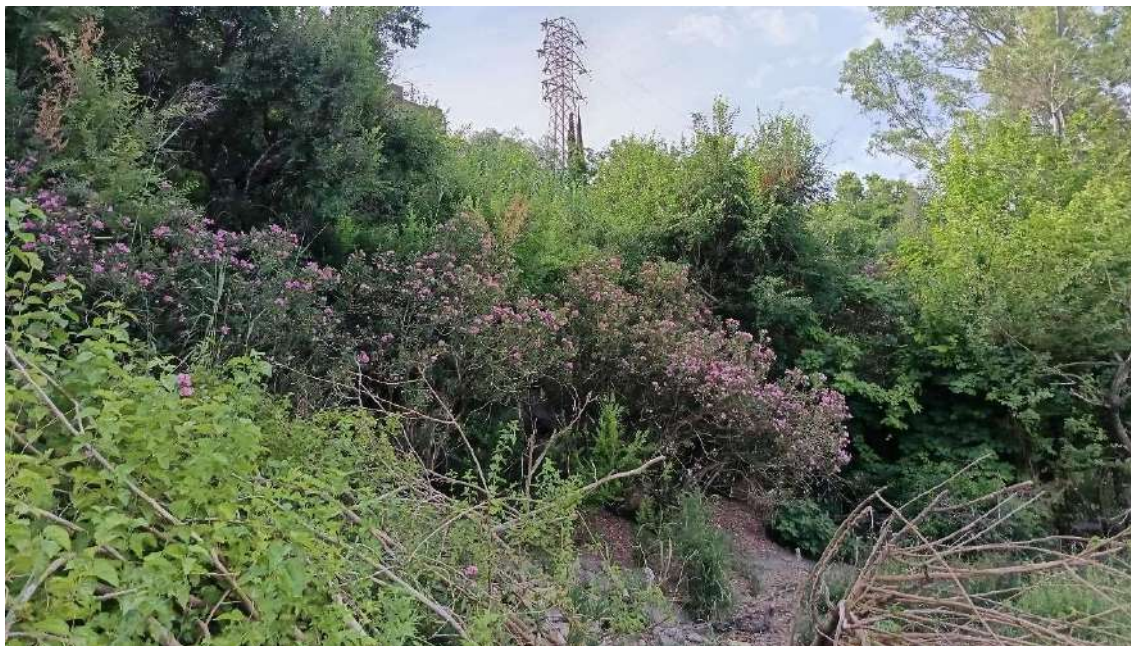
Figura 8. PK 0+070. Identificación de poste de línea eléctrica aérea de la subestación tras talud revestido de hormigón fragmentado con vegetación emergiendo de él.

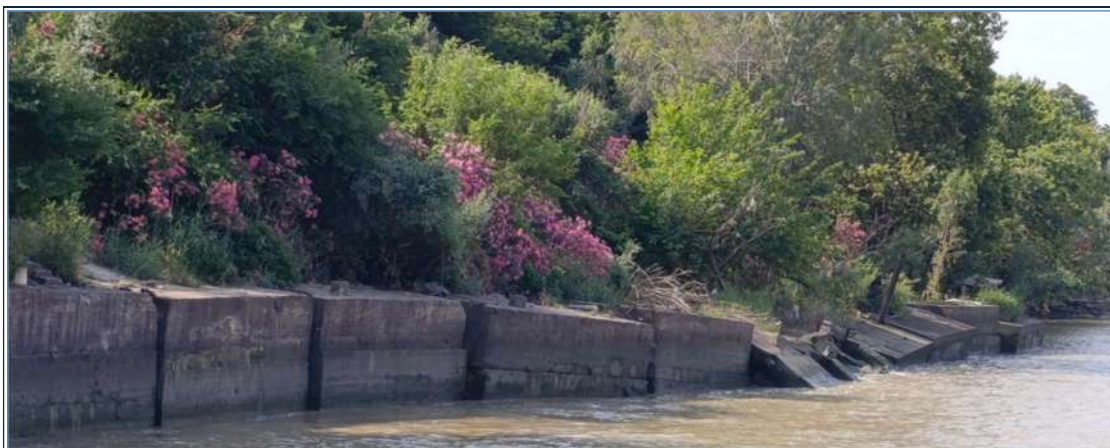
Como consecuencia directa de este deterioro, se incrementa el riesgo de inestabilidad del talud, afectando tanto a la seguridad estructural como a la funcionalidad de la zona. Esta situación pone en peligro potencial tanto la **habitabilidad de las viviendas colindantes** como la **integridad de las oficinas técnicas de ENDESA** situadas en las proximidades del borde superior del talud.

Figura 10. Estado dados de hormigón margen izquierda del río Guadalquivir en el entorno de la subestación eléctrica

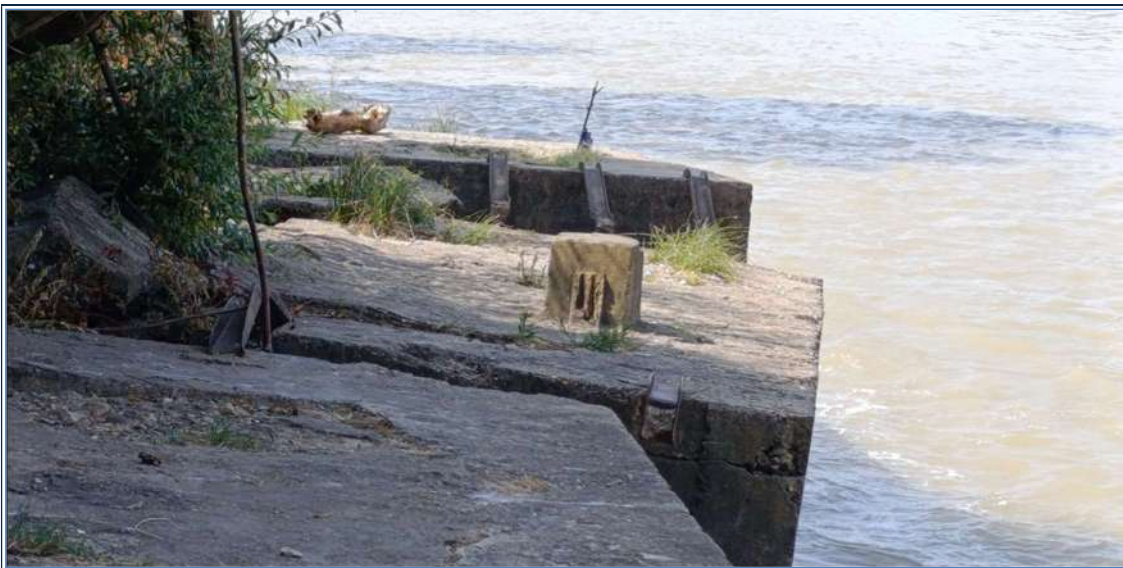
Figura 11. Deslizamiento de los dados de hormigón del muro de contención existente en la margen izquierda

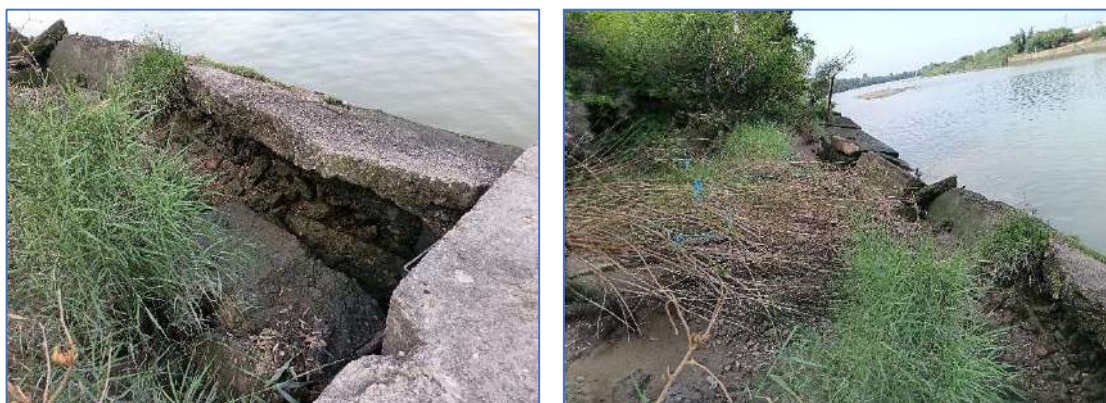
Figura 12. PK 0+070. Situación actual de los bloques de hormigón

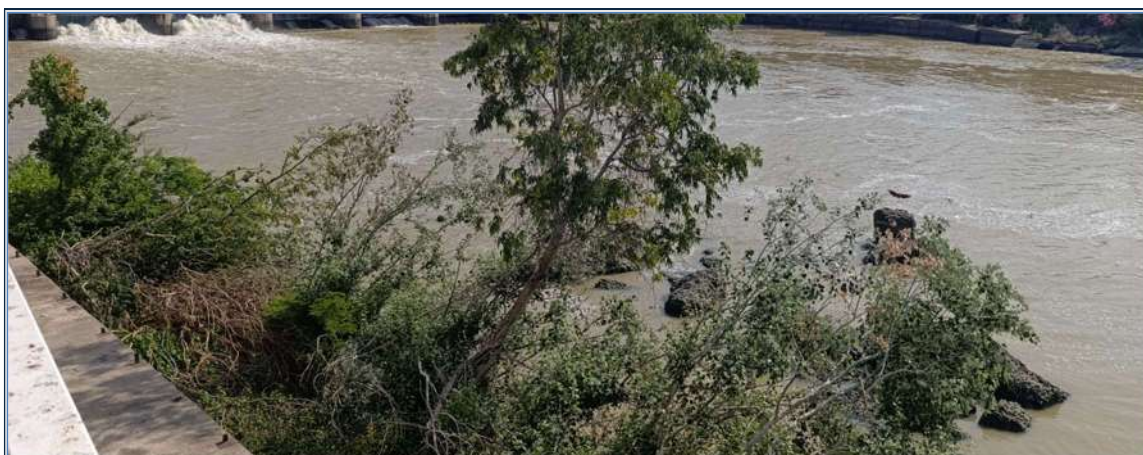
Figura 14. Prismas de hormigón del lecho del agua que fueron dispuestos para su protección y fueron desplazados a causa de las avenidas.

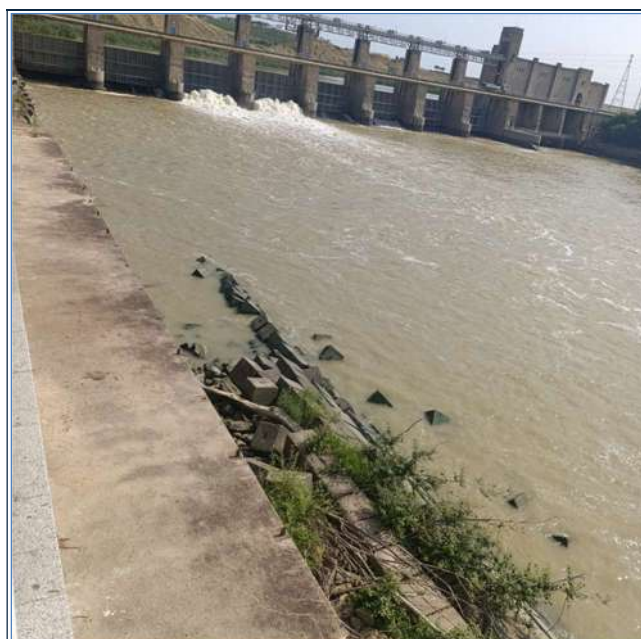
Además, se ha podido constatar que la **erosión sigue siendo un proceso activo** y constante en esta margen. El muro de protección de hormigón, concebido originalmente como defensa frente a avenidas, muestra signos claros de degradación. La acción repetida de las crecidas ha

Figura 15. Muro de protección de hormigón en la margen derecha del río..

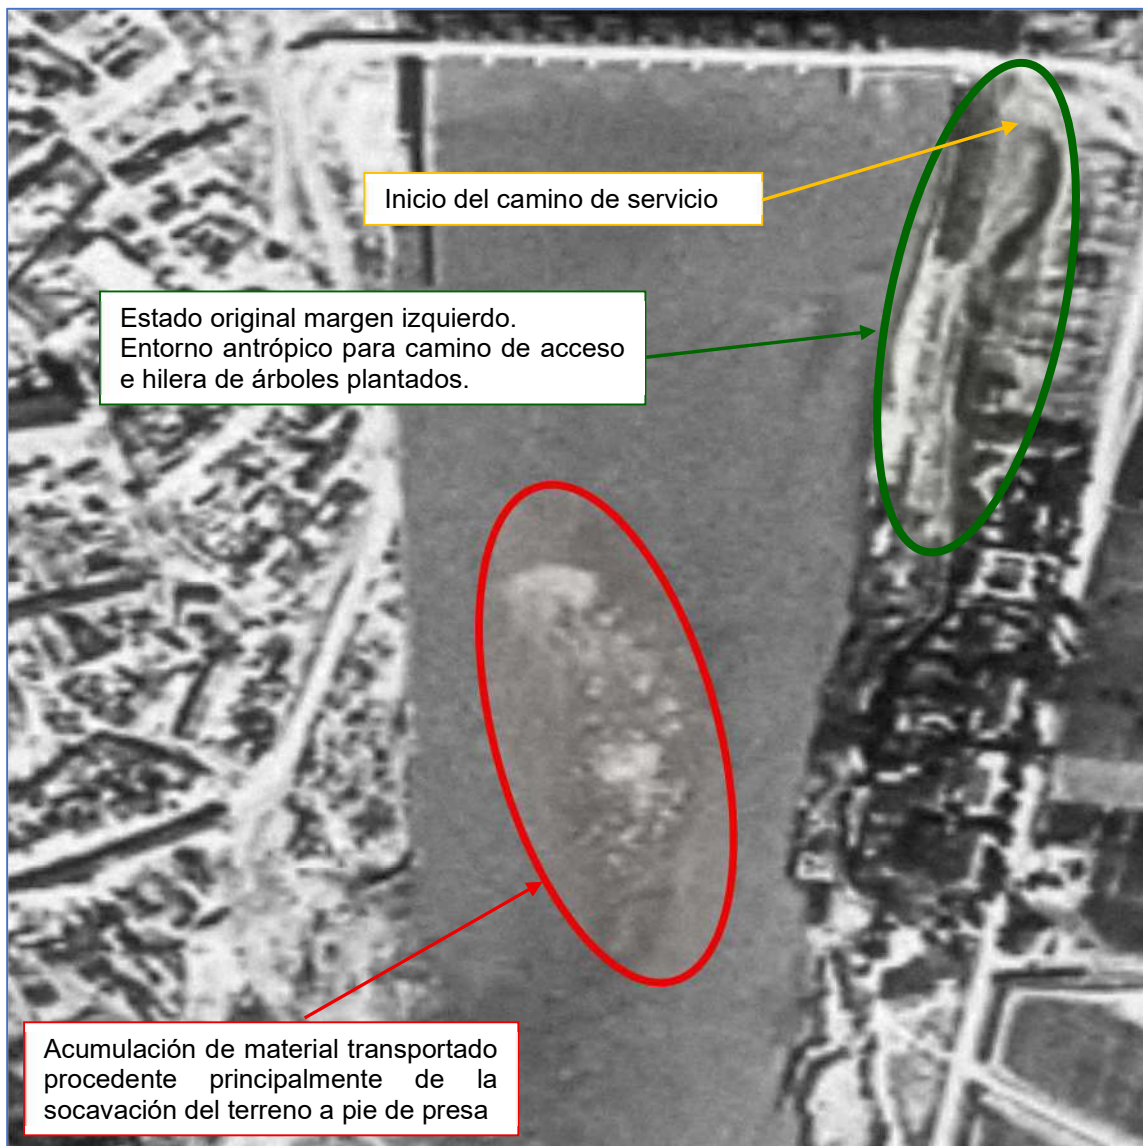
Figura 16. Ortofotografía de 1956-1957. Primera evidencia gráfica de la acumulación de sedimentos aguas abajo del cuerpo de presa debido a la socavación del lecho del cauce, así como del estado original de la margen izquierda del río.

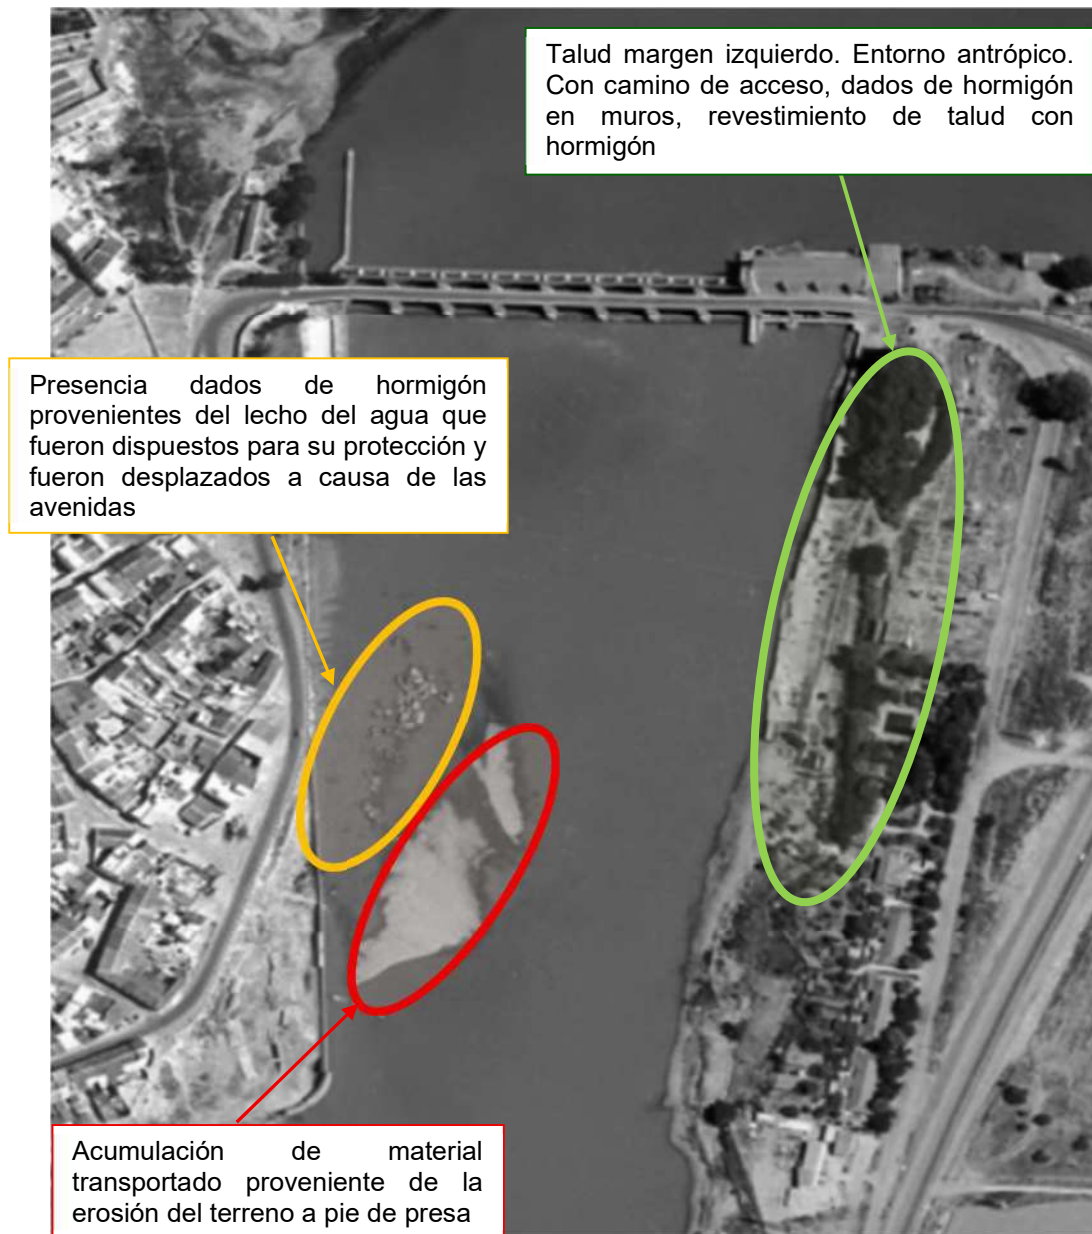
Figura 17. Ortofotografía del vuelo 1973-86. Consolidación de la sedimentación de materiales sueltos en el cauce del río así como de dados de hormigón provenientes del muro de protección de la margen derecha

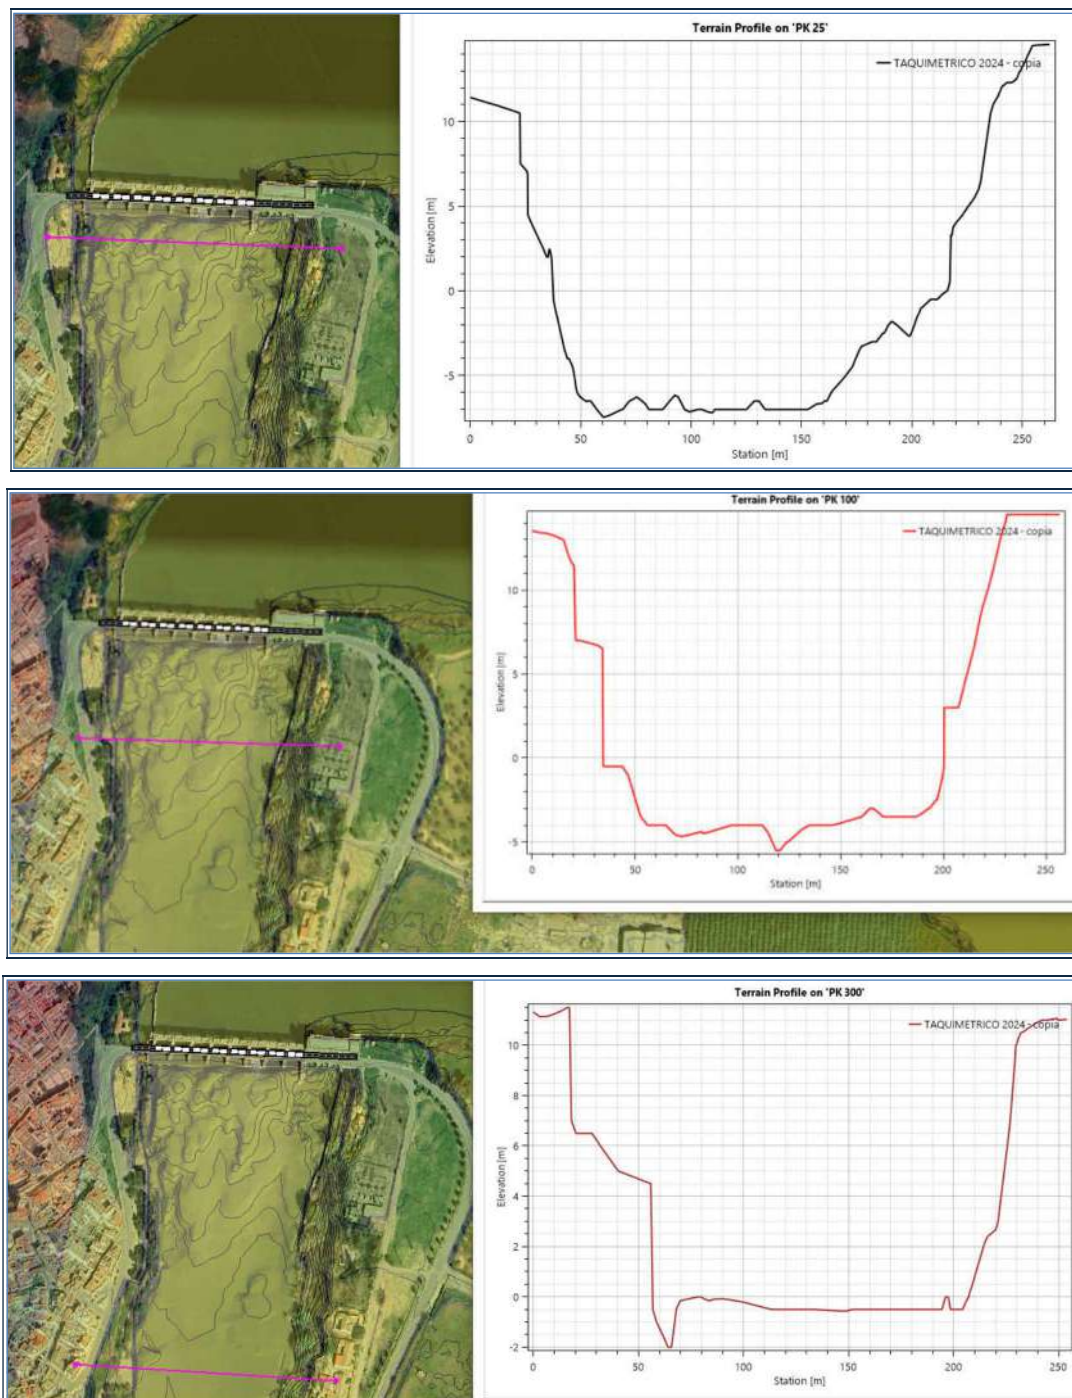
Figura 22. Sección Transversal PK 0+025, PK 0+100 y PK 0+300

Los resultados de las batimetrías realizadas muestran con claridad la **presencia de socavaciones significativas en el lecho del río**, las cuales son objeto de este proyecto, localizadas junto al pie de la presa como en el entorno inmediato del canal de descarga. Estas socavaciones son consecuencia directa de la energía del caudal vertido durante las grandes avenidas, produciendo fuertes erosiones y transporte del material suelto que sedimenta aguas abajo de la presa, originando estas acumulaciones o “islas” que se observan..

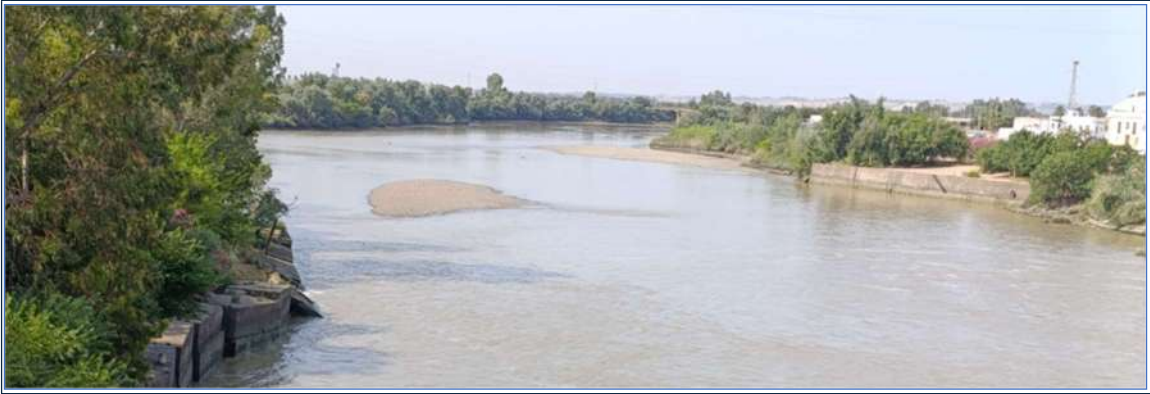
Figura 2. Acumulaciones de material de material erosionado en el lecho del cauce

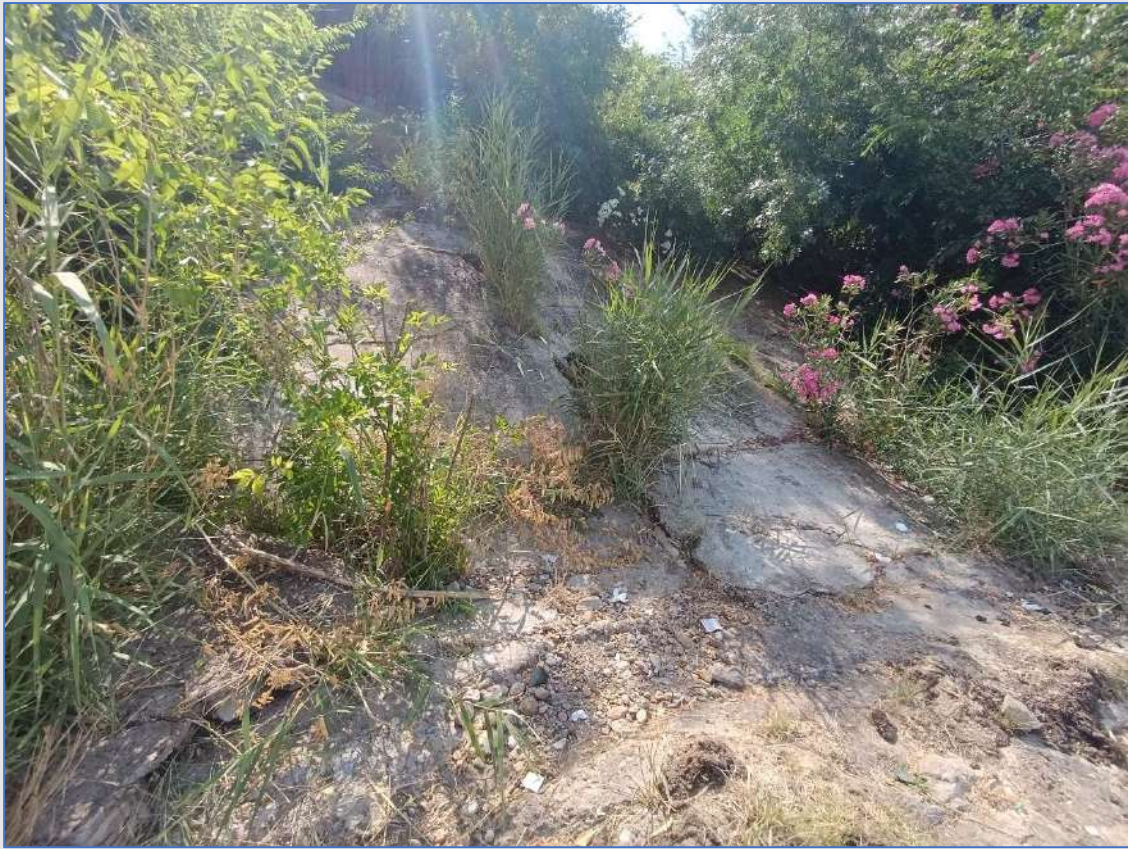
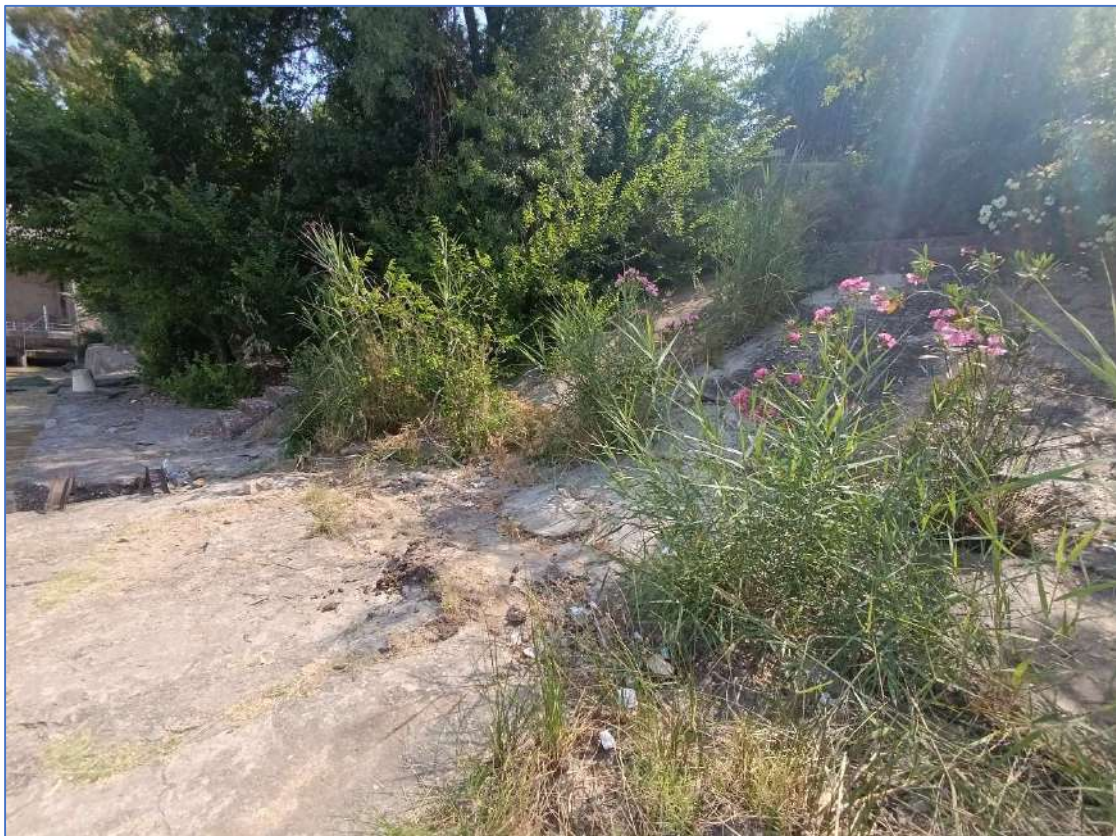
Figura 13. Taludes de hormigón fisurados en zona de actuación. Situación actual.

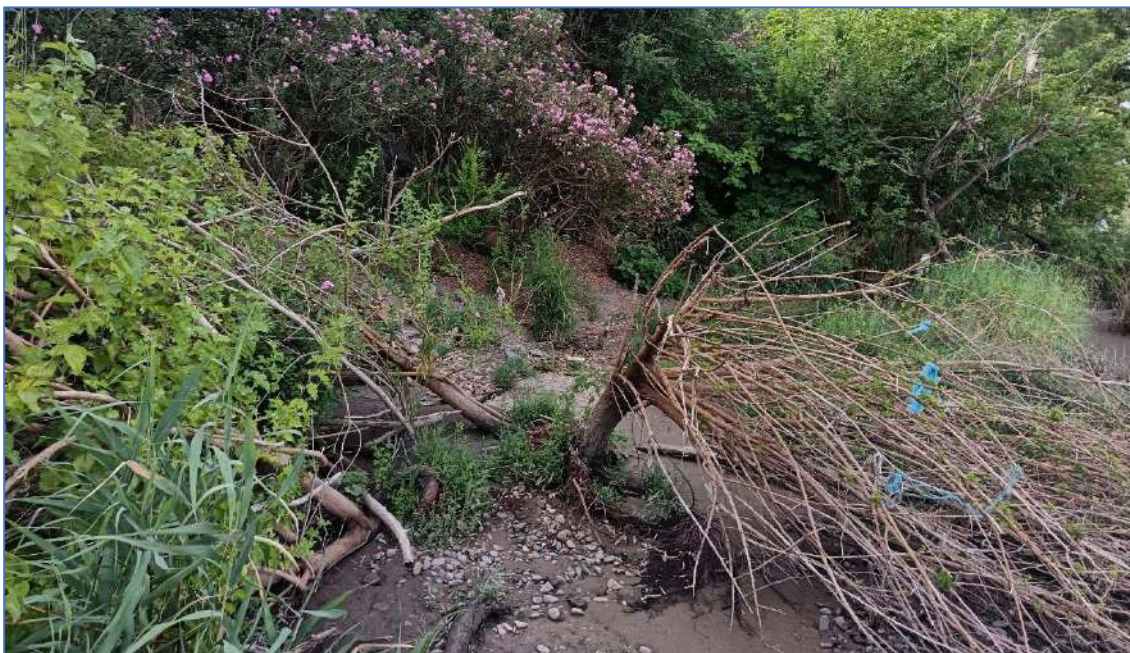
Figura 15. PK 0+070. Situación actual del talud de hormigón. Fragmentado con vegetación emergente de las fisuras.

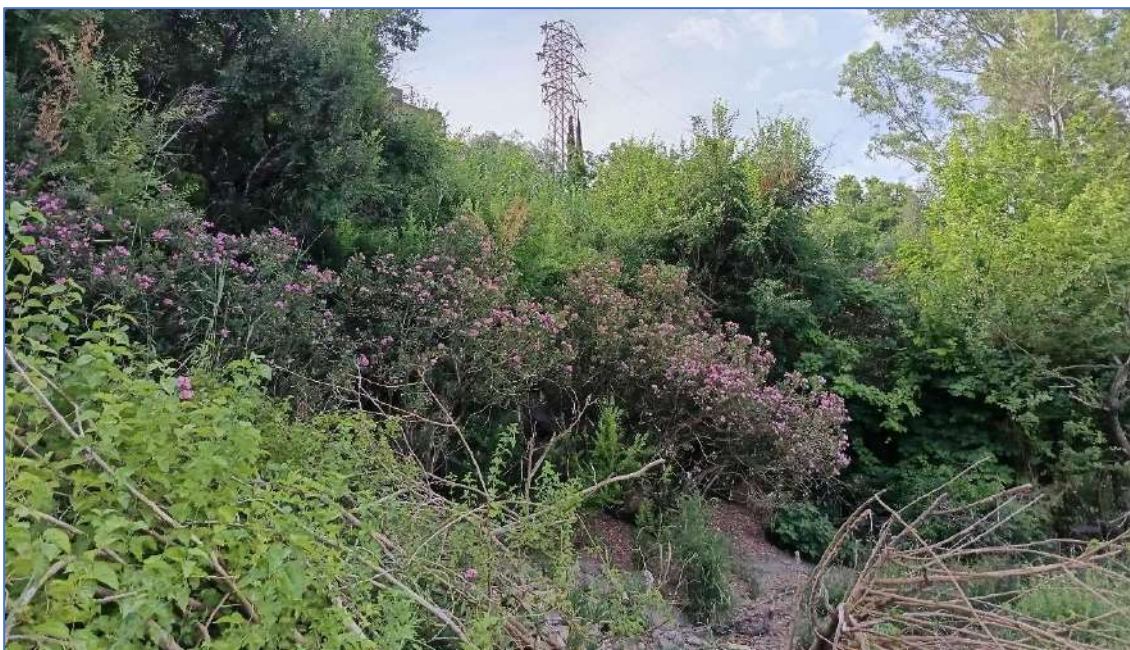
Figura 16. PK 0+070. Identificación de poste de línea eléctrica aérea de la subestación tras talud revestido de hormigón fragmentado con vegetación emergiendo de el.

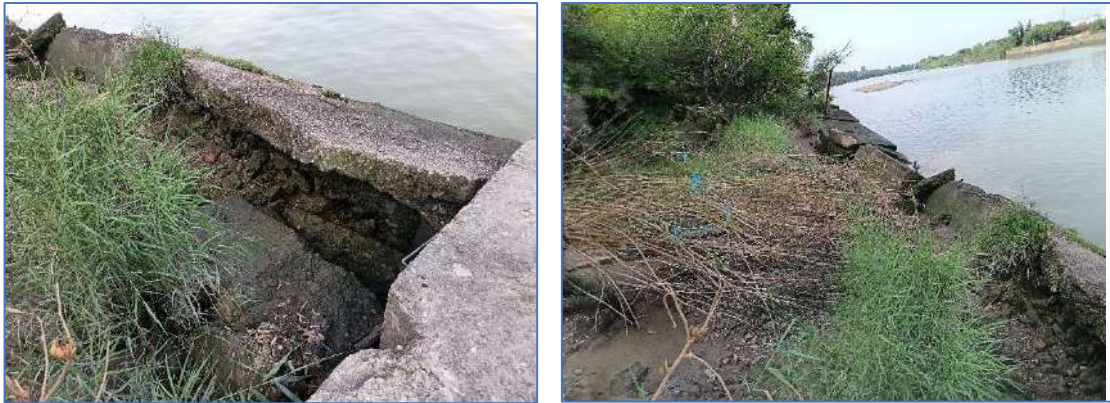
Figura 17. PK 0+070. Situación actual de los bloques de hormigón

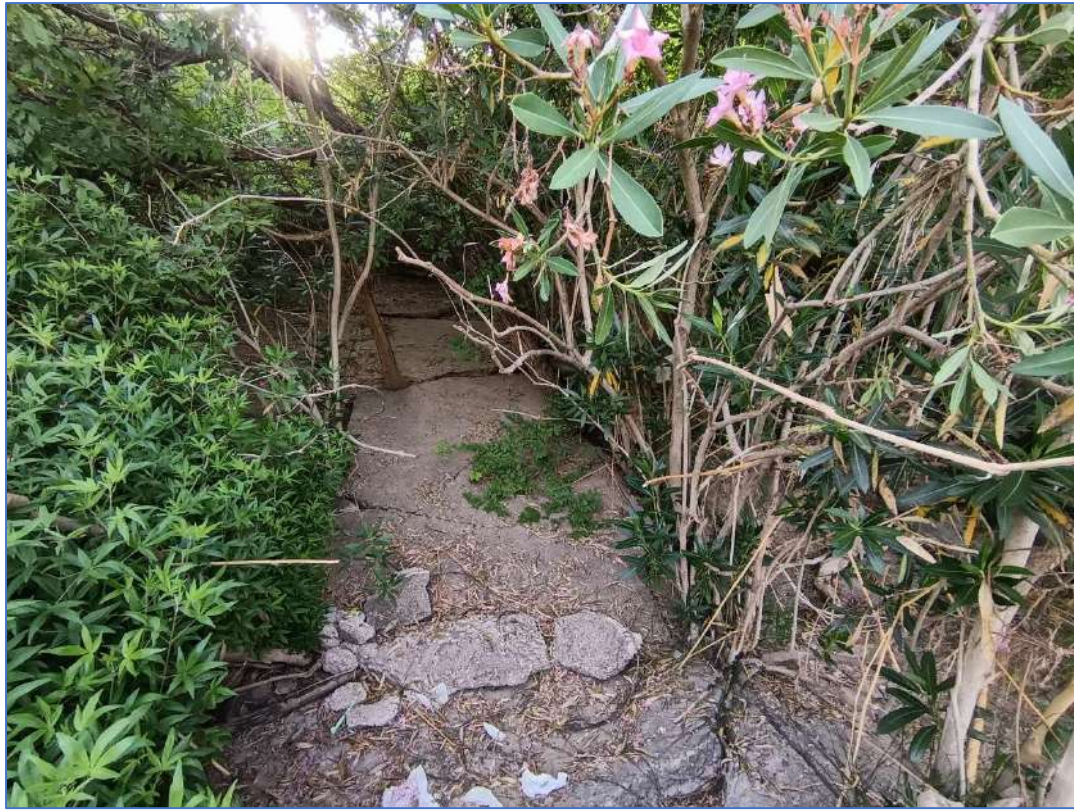
Figura 19. Vegetación emergente a través de fisuración de los taludes de hormigón

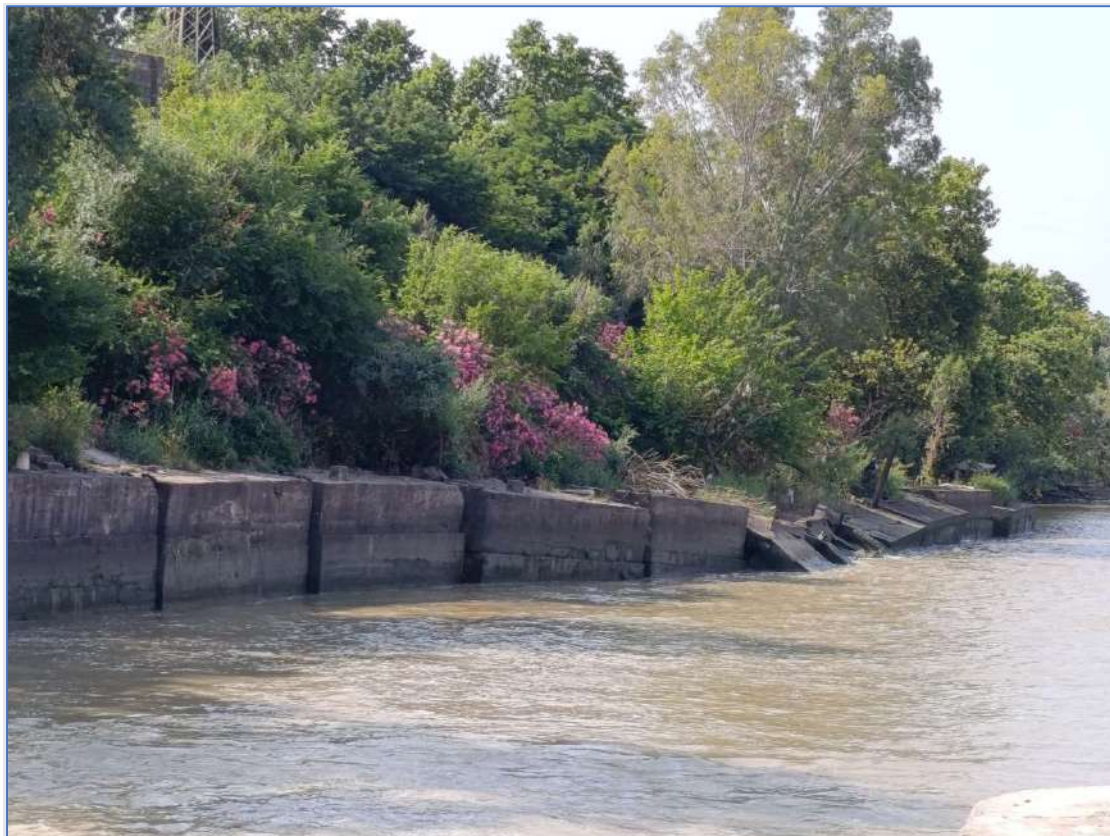
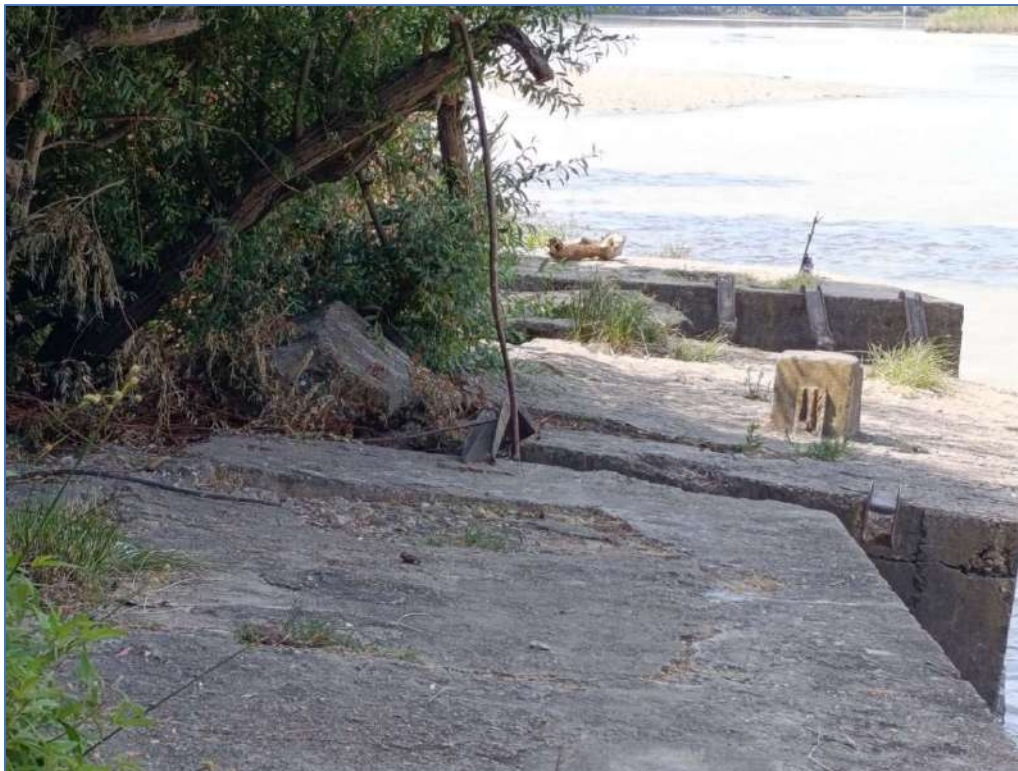
Figura 20. Muro de protección de la margen izquierda desplazado

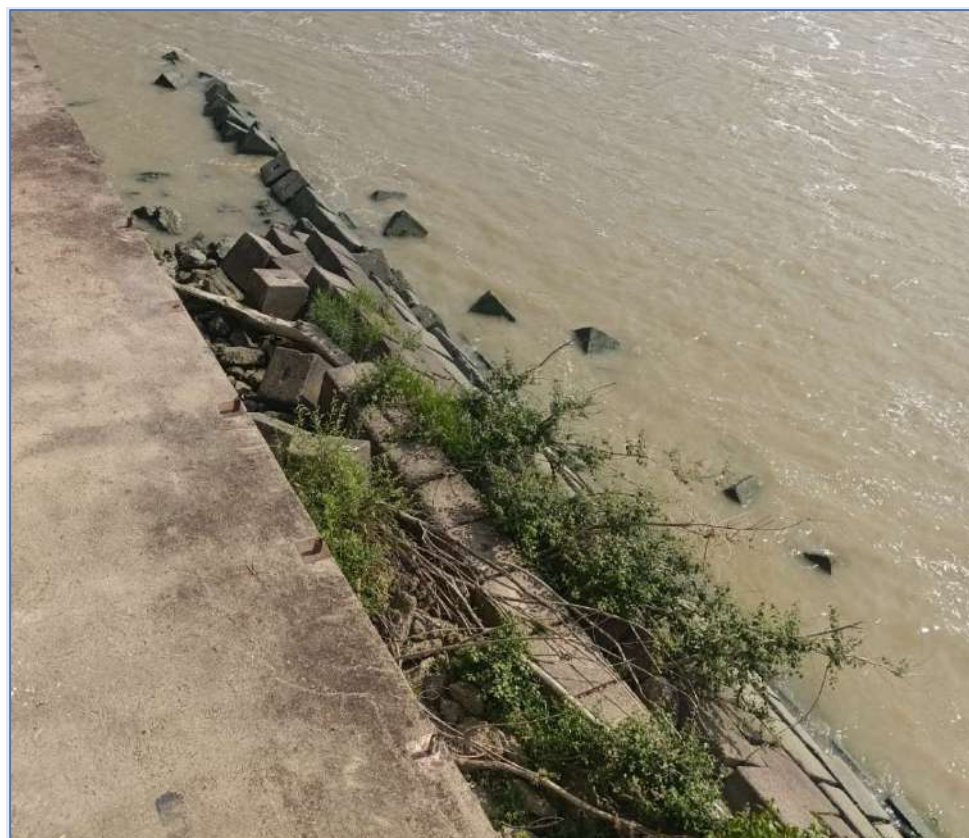
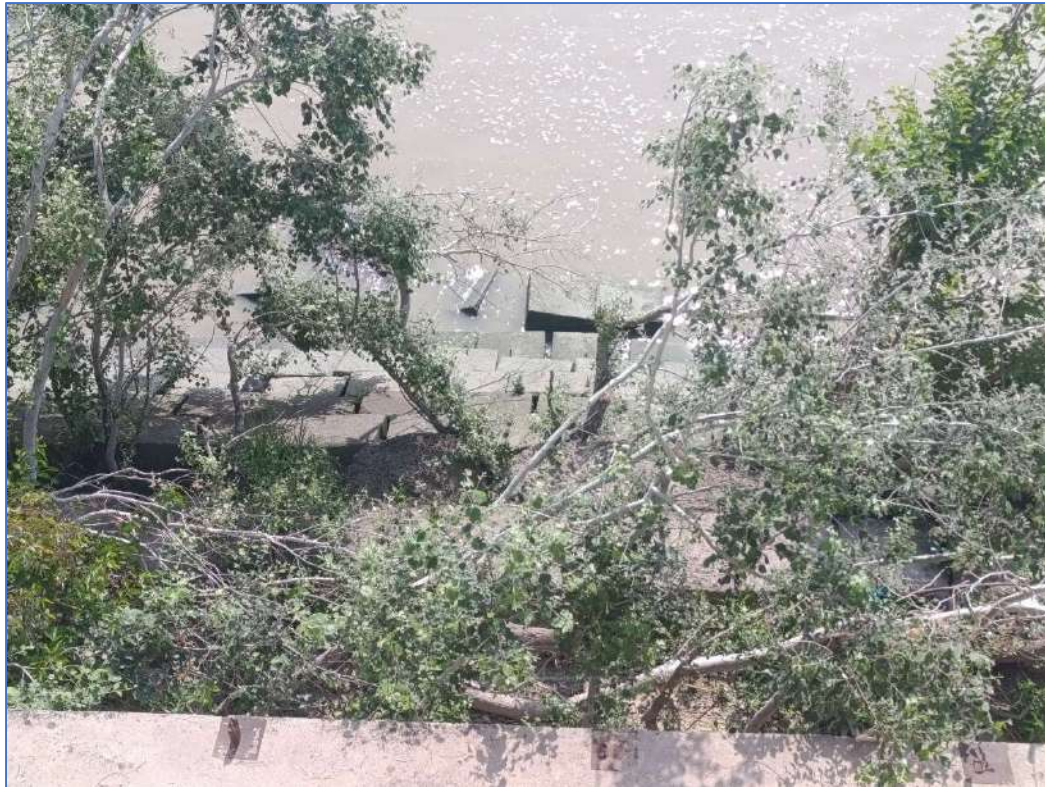
Figura 24. Muro de bloques de hormigón de protección deteriorado en la margen derecha

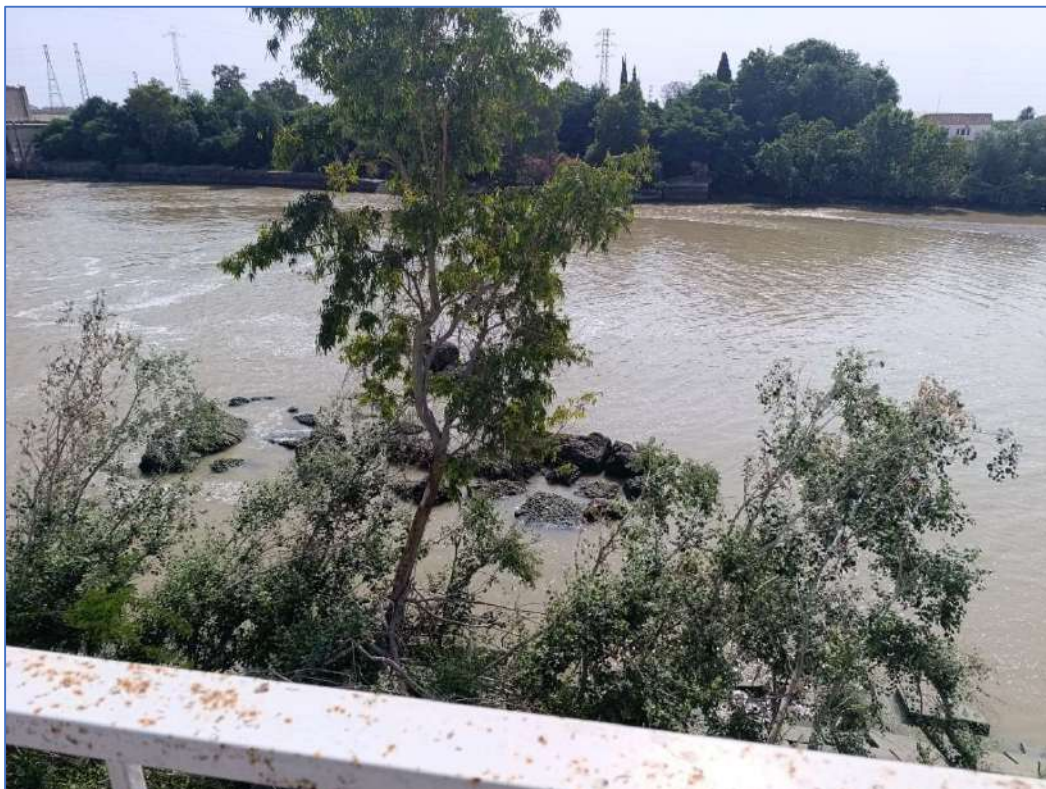
Figura 26. Prismas de hormigón del lecho del agua que fueron dispuestos para su protección y fueron desplazados a causa de las avenidas.
