REHABILITACIÓN DEL PATRIMONIO ARQUITECTÓNICO

FICHA TÉCNICA

REHABILITACIÓN DEL ANTIGUO PÓSITO DE MONTEFRÍO (Granada). 1995

OBJETO DE LA INTERVENCIÓN Y CARACTERÍSTICAS DEL EDIFICIO.

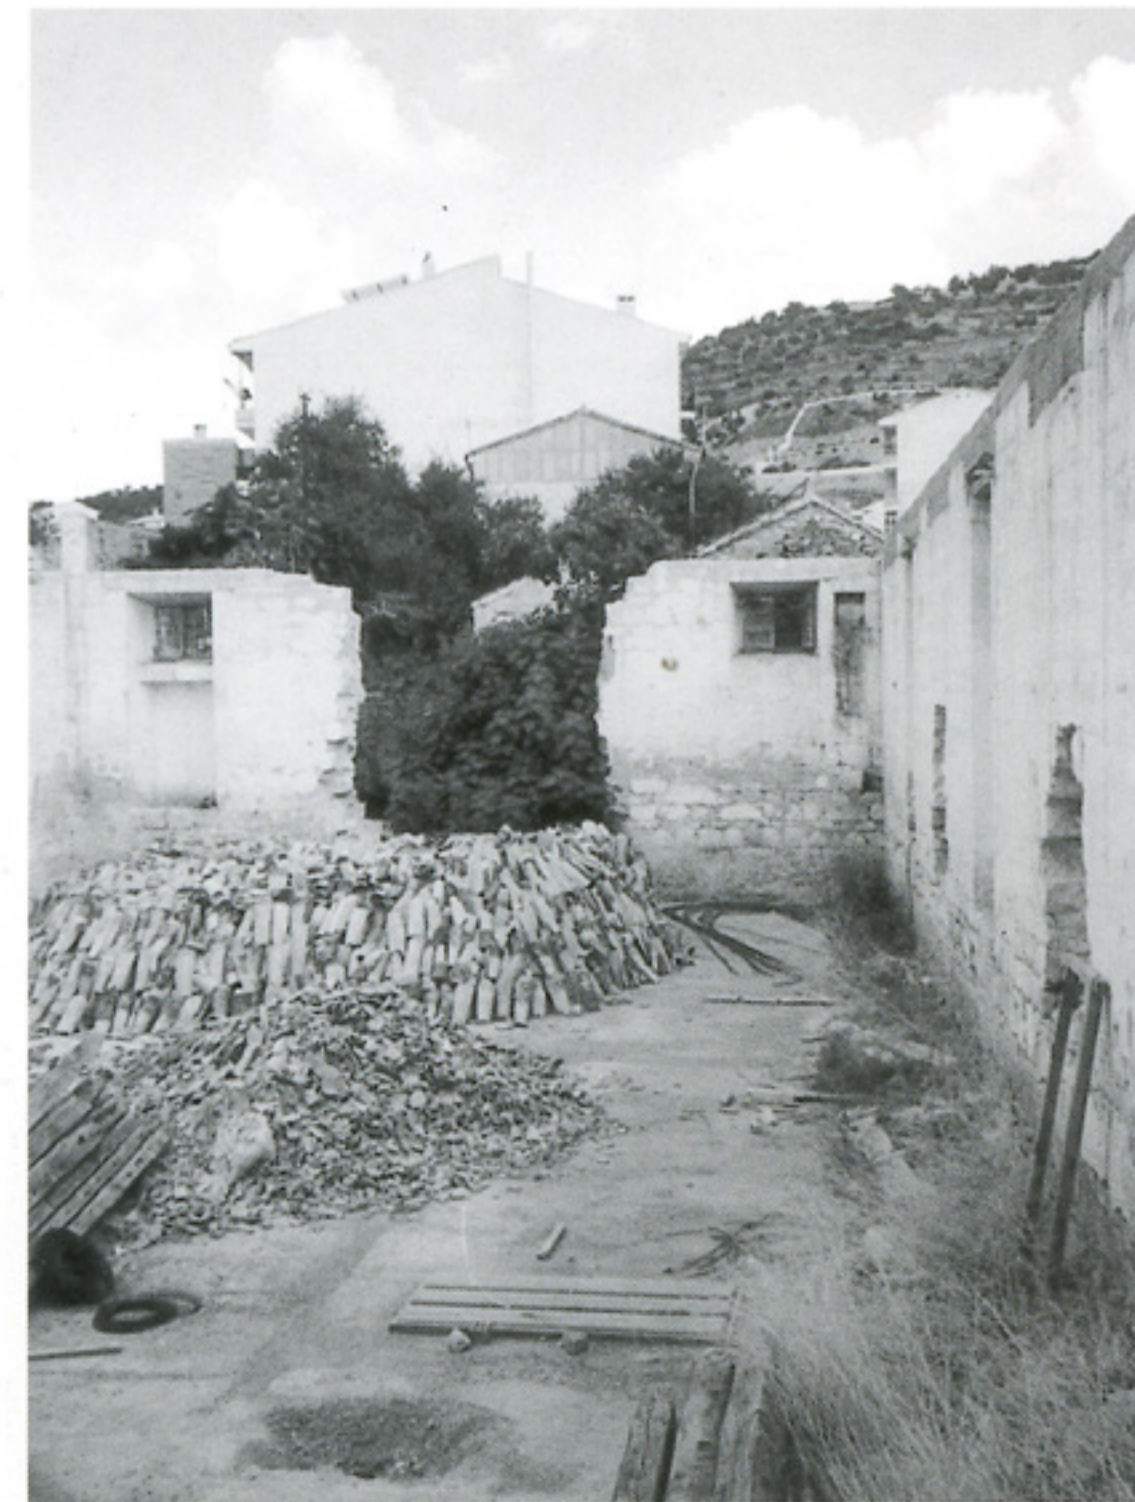
Superior: Interior del edificio antes de las obras de 1.985.

En 1985, para destinarlo a “casa de cultura”, se iniciaron unas obras de reforma que supusieron la demolición completa del interior y la alteración parcial de las fachadas laterales y posterior. Se abrieron nuevos huecos y se construyó una cubierta metálica y de hormigón. Paralizadas sin concluir estas obras, en 1993 se redactó un nuevo proyecto con el que se pretendía devolver al edificio su composición y su sistema constructivo primitivo, reinterpretado según la arquitectura contemporánea, a la vez que se respetaban los materiales originales. La restauración ha valorado el espacio arquitectónico del edificio tanto en sus aspectos métrico y compositivo como en su concepto estructural, constructivo y material.

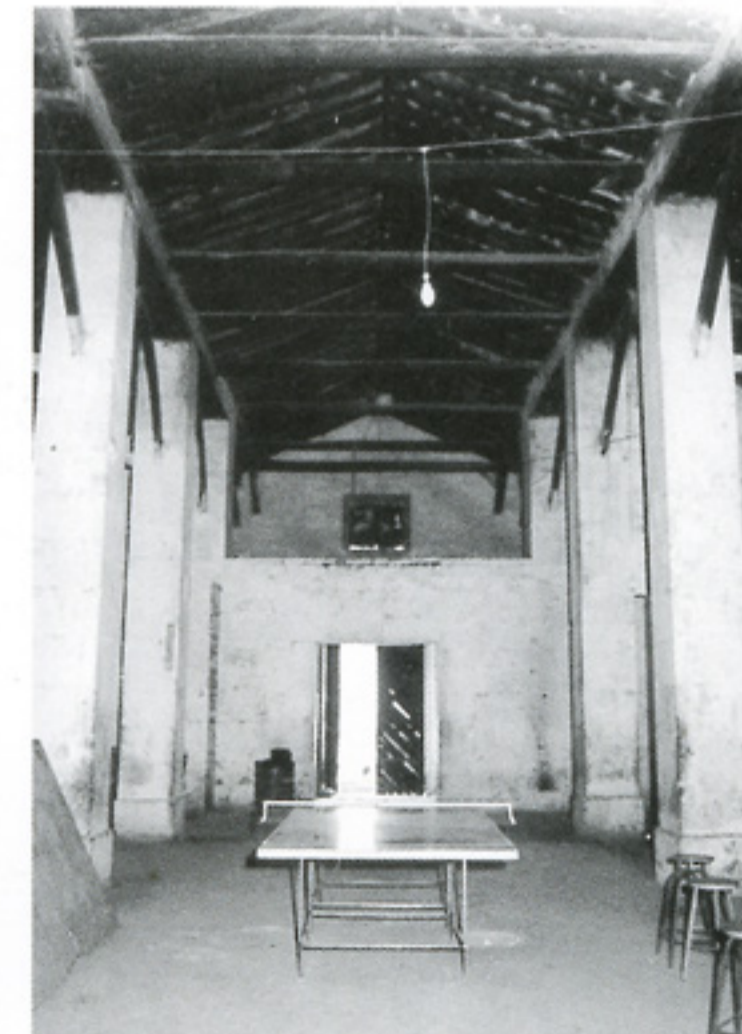
Izquierda: Interior derruido del pósito antes de las obras de 1993.

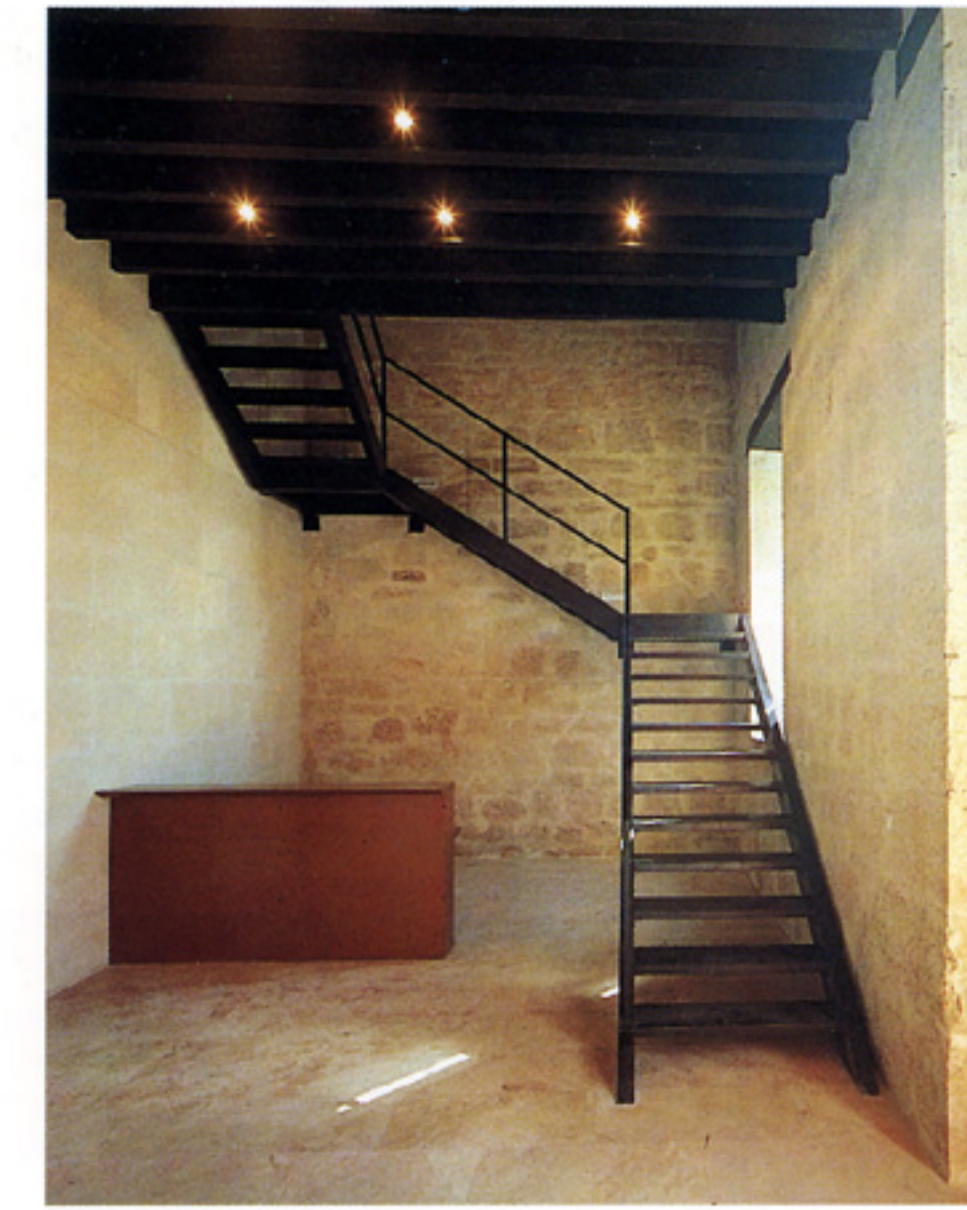
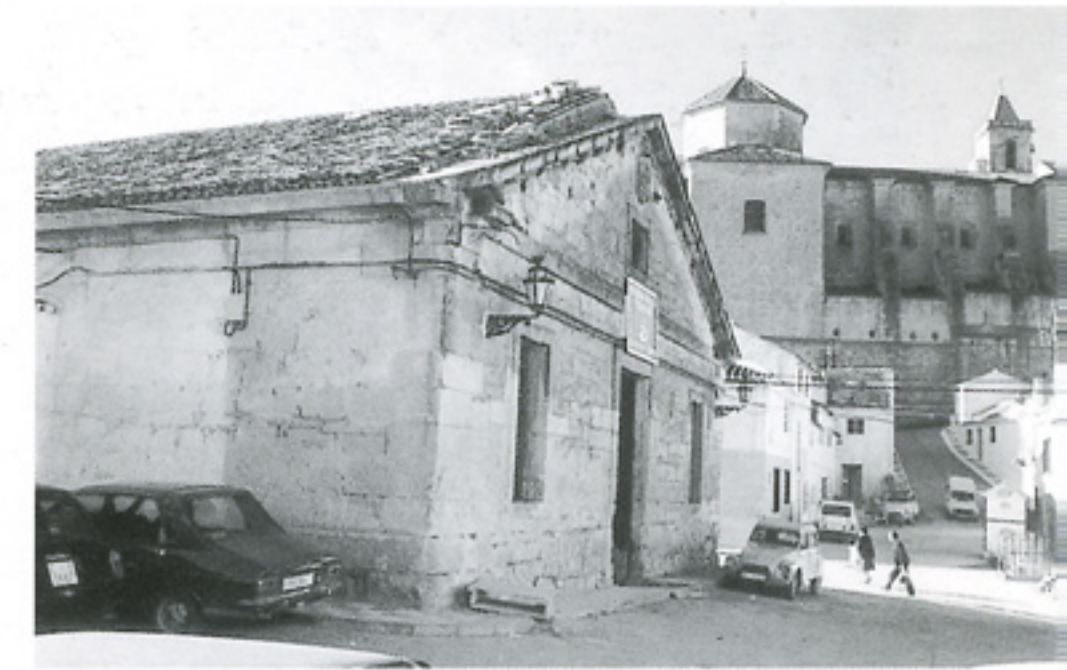
Estado anterior a la obra.
