San
Sebastián

recuperación integral de barrios

Resumen de la primera actuación

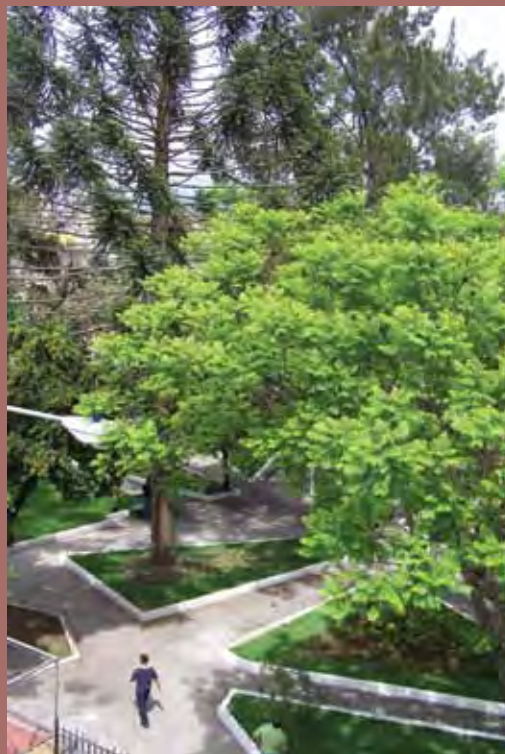
Traza urbana.

Al igual que el resto del Centro Histórico, este barrio aun conserva la traza urbana original, caracterizada ésta por una retícula ajedrezada y que para el caso de San Sebastián, se desarrollo alrededor de su templo católico.

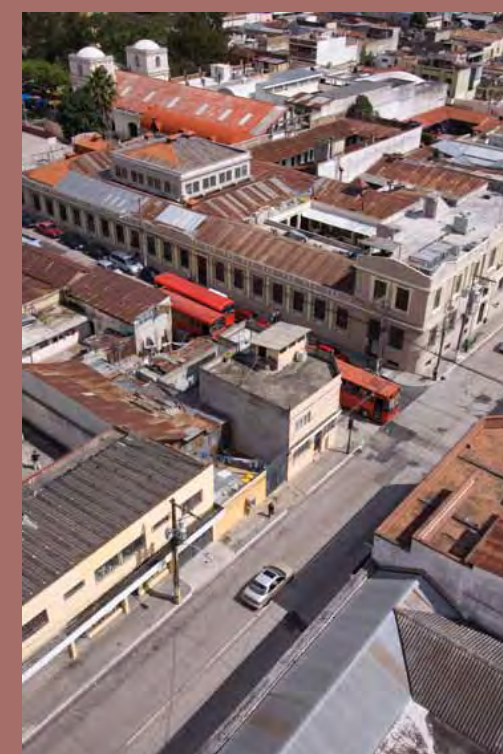
Uso del suelo.

Comparado con otros barrios del Centro Histórico, San Sebastián aún conserva un alto porcentaje de uso del suelo residencial, lo cual le confiere una connotación particular, promoviendo así su conservación en el tiempo. A este factor se agrega que el sector comercial del Centro Histórico se desarrolló hacia la parte sur, lo cual dió como resultado anular o medianas alteraciones en el uso de suelo, principalmente en la proliferación de comercio formal e informal.

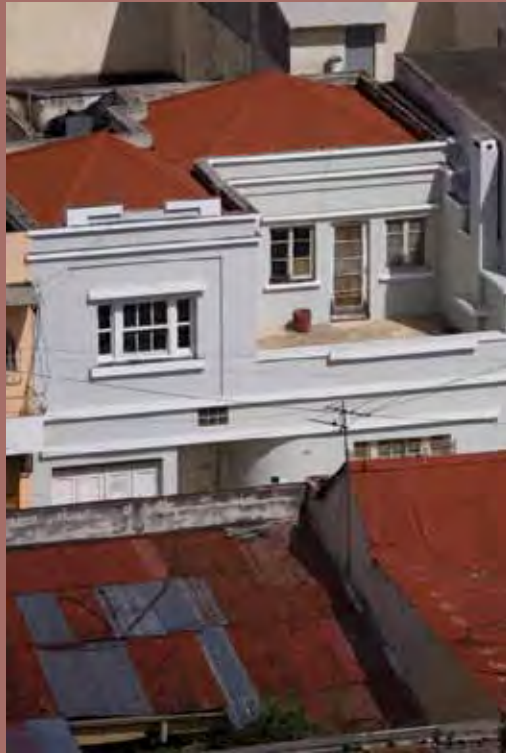
Apropiación espacial.

Esto viene íntimamente ligado al uso del suelo que se conserva aún en el barrio y en donde se ratifica que las viviendas tradicionales siguen funcionando en su uso original. Se observan patrones espaciales caracterizados por habitaciones alineadas alrededor de patios y jardines, una cocina relacionada con el comedor y, al fondo, pilas tradicionales que siguen cumpliendo su función de servicio.

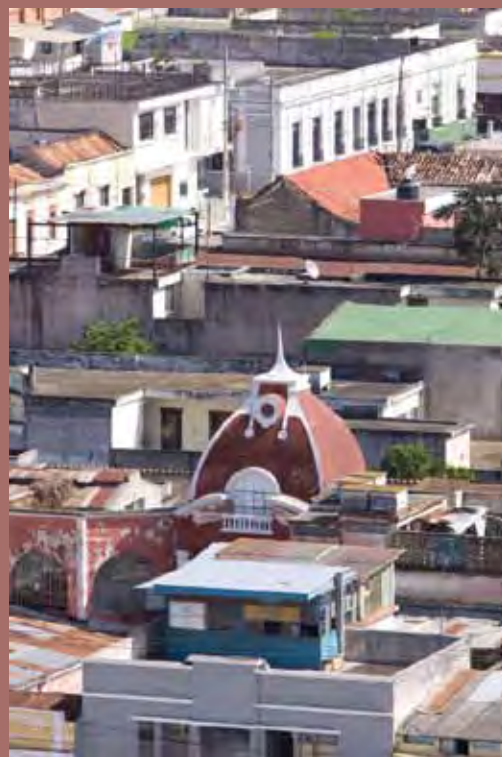
Estilos y corrientes arquitectónicas.

San Sebastián presenta un catálogo de estilos y una fotografía atemporal de los diferentes momentos históricos por los que ha pasado la ciudad, manifestado a través del desarrollo artístico de su arquitectura, ese conjunto de diferencias y estilos propios hacen del barrio un paisaje único dentro del Centro Histórico. No podemos hablar de estilos puros, porque cada sociedad se ha apropiado de un estilo y lo ha modificado o variado según sus propias características. Aquí encontramos inmuebles influenciados fuerte o levemente por diferentes estilos, en contraste con construcciones recientes, las cuales muchas veces han modificado de forma drástica el entorno uniforme que algún día tuvo el barrio.

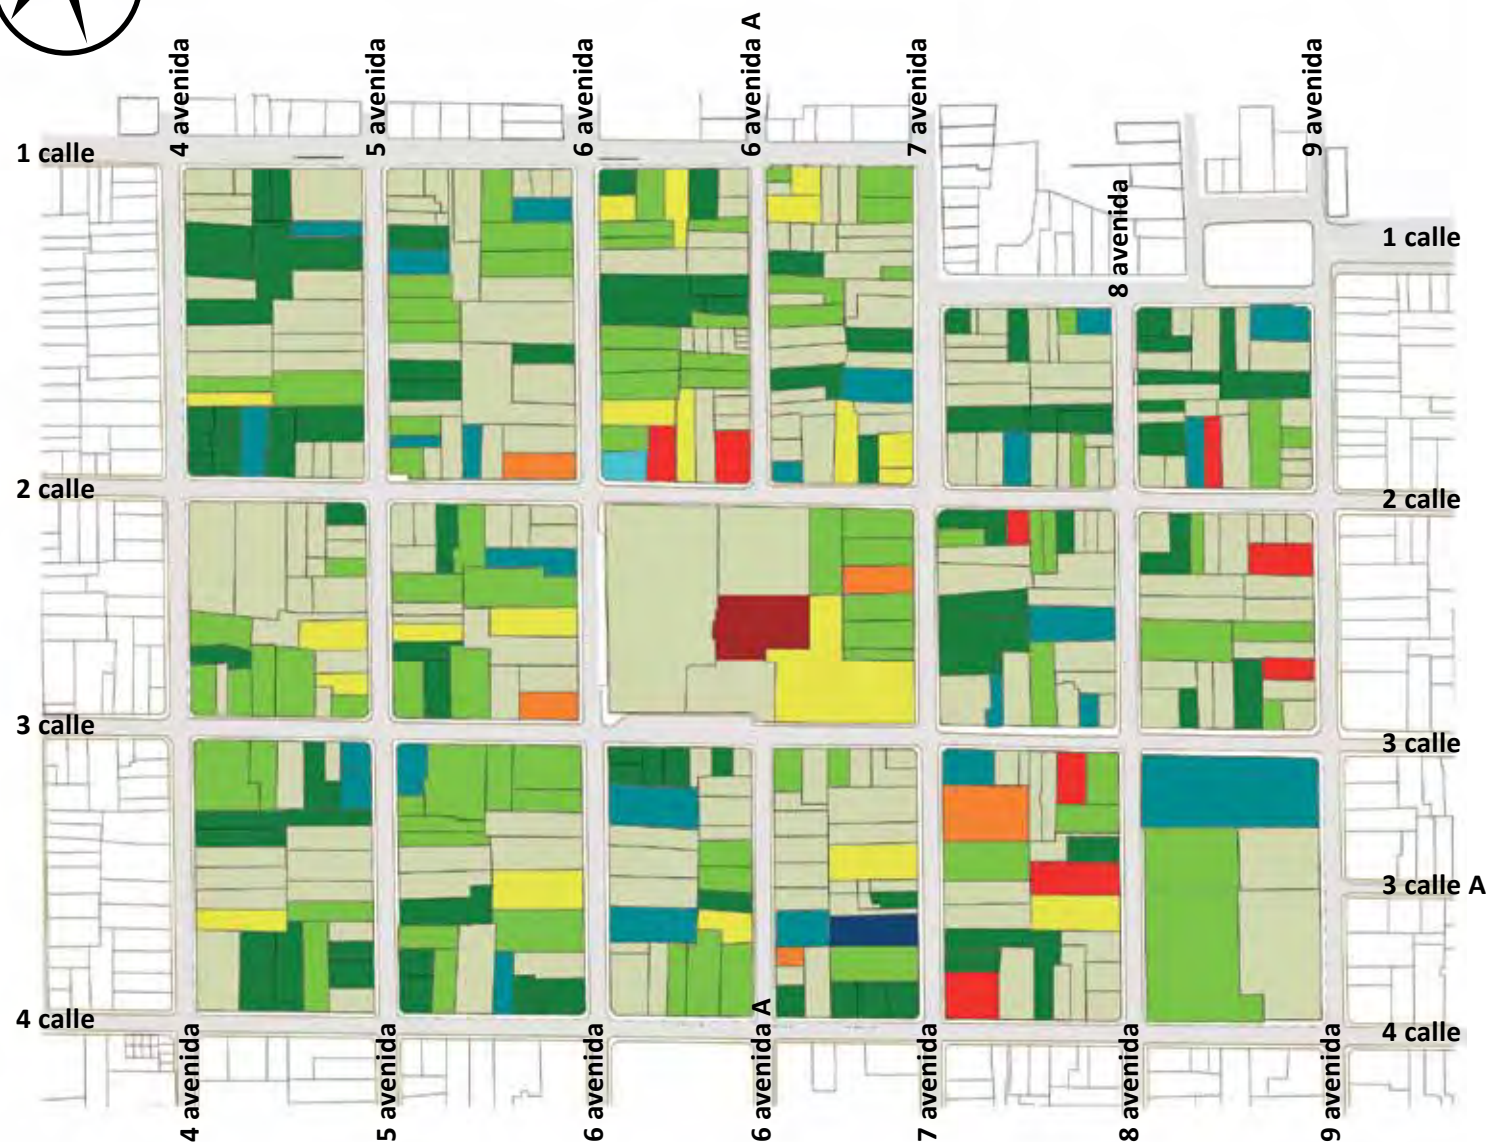
Fuente: Departamento del Centro Histórico.
 Coordinador del Proyecto: Arq. David Rosales
 Elaboración: Gladys Vásquez y Dulce Aguilar
 Revisión: Junio 2010

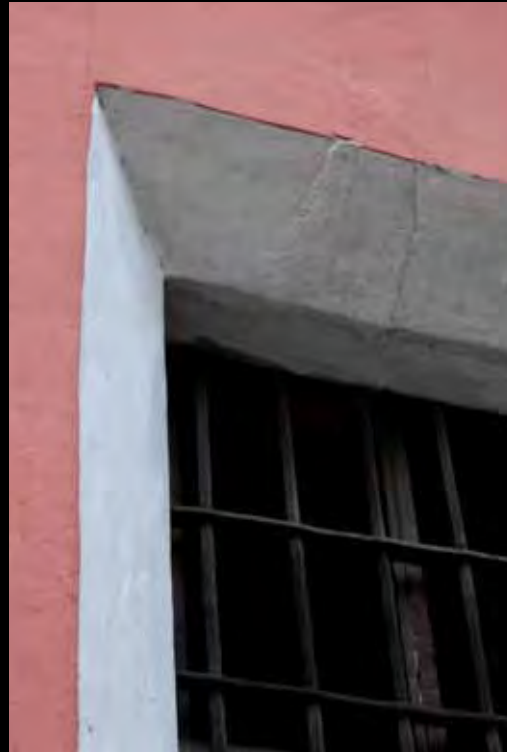
Herencia renacentista del período hispánico

Aquellas edificaciones basadas en modelos establecidos en el siglo XVIII que, a su vez, eran una herencia del siglo XVI introducido por los constructores castellanos o enseñado por ellos a la población nativa y mestiza. Algunas de estas edificaciones datan del siglo XVIII y XIX, pero con los patrones del período hispano guatemalteco. Entre las viviendas más importantes de esta herencia se encuentran la 3-75 de la 7ª Avenida y la 6-13 de la 2ª calle. Se han identificado 9 fachadas de este período en el barrio.

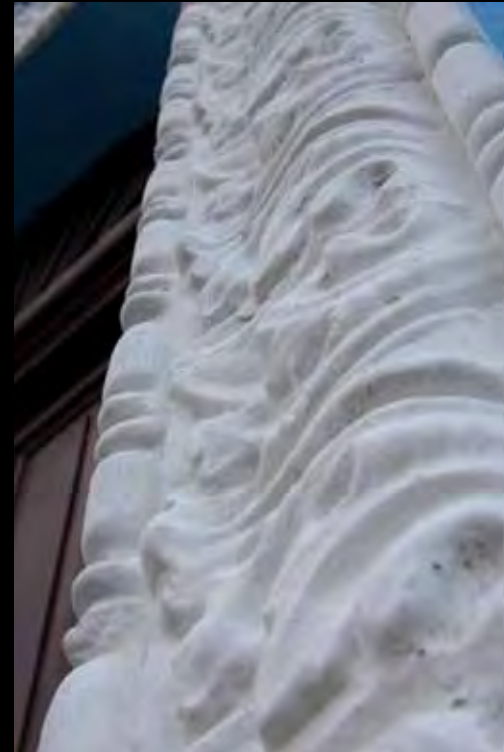
Historicista

Erigidas tras los terremotos de 1917 y 1918, estas fachadas muestran elementos decorativos tomados de la antigüedad europea, griega, romana, toscana o una combinación de estas tradiciones formales. Por las referencias identificadas en la investigación hemerográfica y las tipologías constructivas, estas fachadas corresponden al período entre 1919 y 1930. Entre los ejemplos de esta corriente se encuentran las viviendas números 1-22, 1-19, 1-21, 1-49, 1-63, 1-71, 1-73 y 1-81 de la 6ª Avenida y muchas otras. Un total de 81 fachadas de esta corriente existen en el barrio.

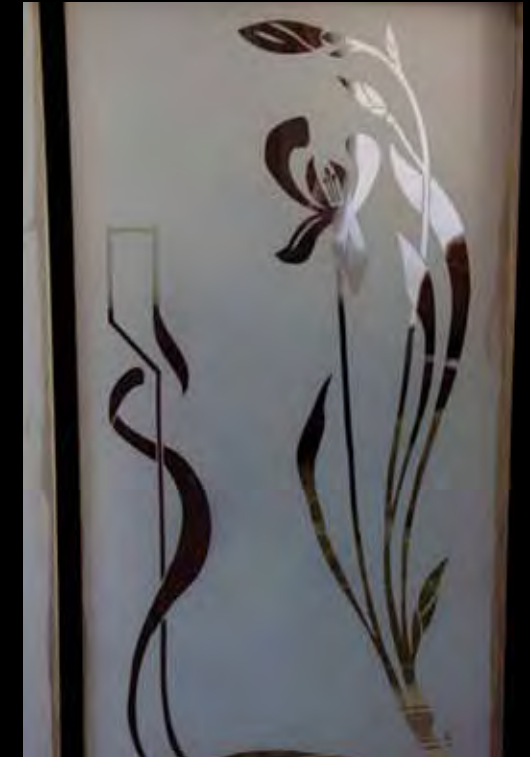
Modernismo o Art Nouveau

Son fachadas con elementos decorativos inspirados en el Modernismo francés, caracterizados por el recurso decorativo tomado de la naturaleza y la figura humana con curvas sensuales, preferentemente femenina. Entre estas residencias se destacan la esquina nor poniente de la 2ª calle y 6ª Avenida; la 2-80 de la 6ª Avenida y 3-63 de la 6ª Avenida A. Al igual que las fachadas historicistas, las pocas evidencias que se han localizado de la influencia Art Nouveau corresponden al período entre 1919 y 1925. Solamente se conservan cinco fachadas inspiradas en el Art Nouveau.

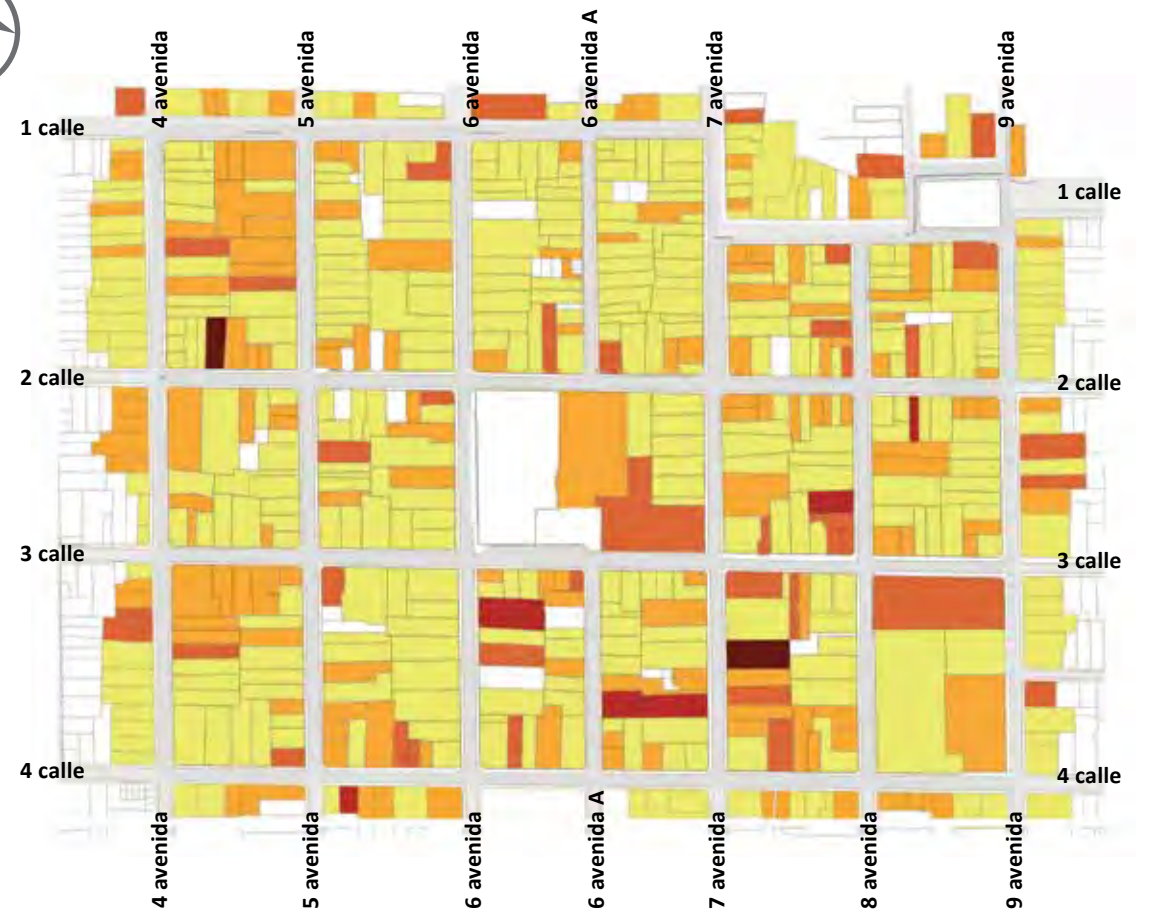
Altura de Edificios simbología

El barrio preserva, en general, una imagen homogénea, siendo la mayor parte de sus construcciones de baja altura.

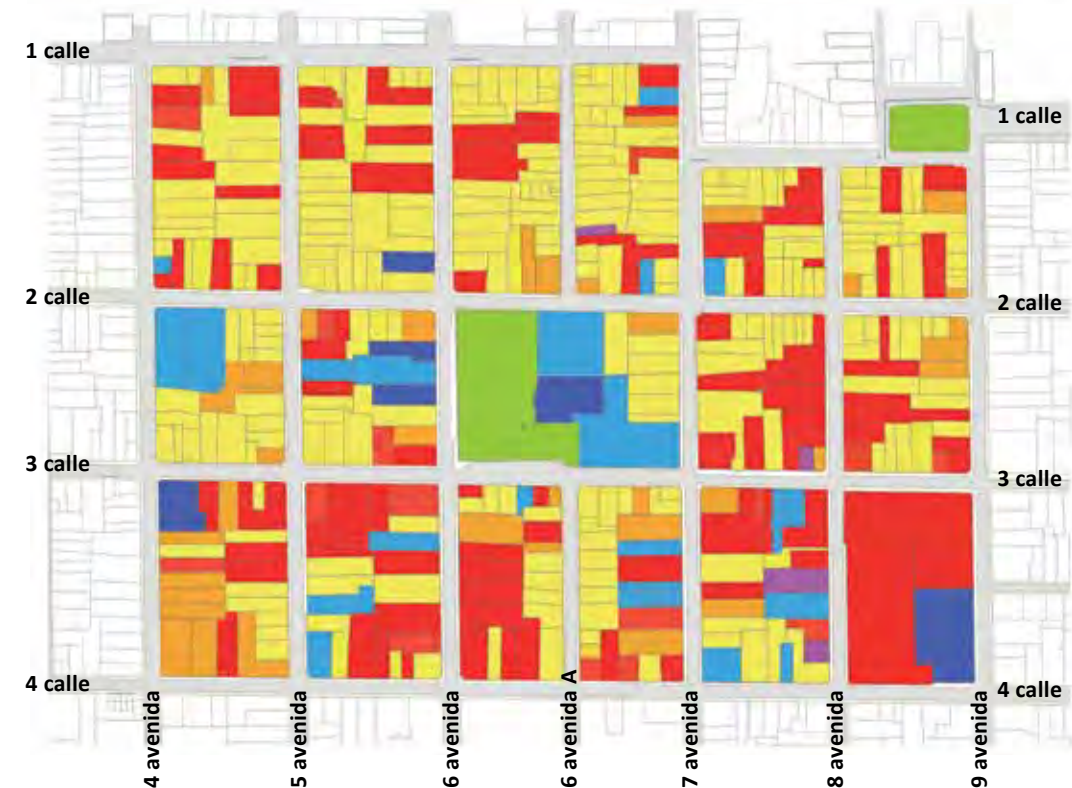
Comercio y Servicios

Se presenta mayor actividad comercial en la región sur, entre la 3ª y la 4ª calle. Existe, hacia el oriente, un pequeño clúster de empresas hospitalarias y médicas, así como de servicios complementarios a los mismos, tales como laboratorios, farmacias, parqueos y hoteles. Es importante hacer notar, sin embargo, cierto deterioro comercial que se presenta en el vecindario debido a que varias tiendas del barrio expenden licor.

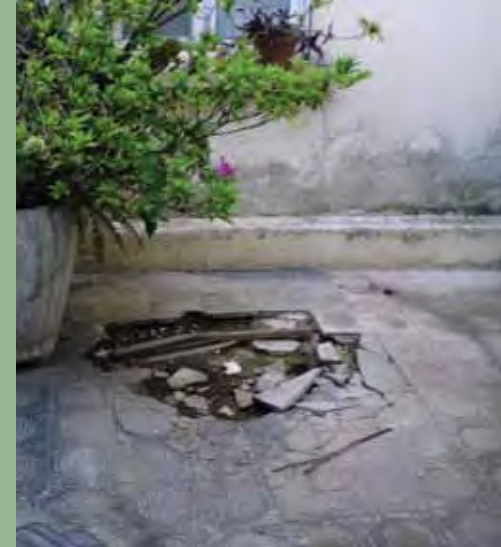
Ornamentaciones

Diseñadas de acuerdo a la moda de cada época, en general utilizan las mismas técnicas constructivas de estuco sobre base de ladrillo. Existen algunos inmuebles que destacan por lo elaborado de su ornamentación. Por otro lado, las fachadas de influencia historicista incorporan detalles sobrios, manteniendo en general el diseño básico de fachada típica de la época colonial.

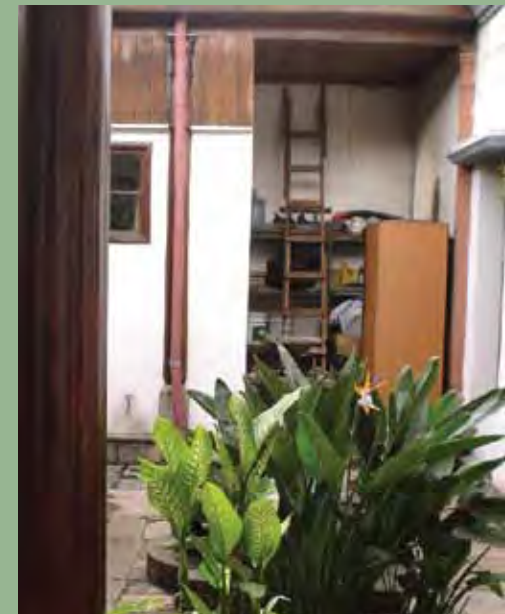
Condiciones de Habitabilidad

Los inmuebles que gozan de uso adecuado se encuentran en mejores condiciones que los que se ocupan parcialmente, por lo que se concluye que el abandono es una de las principales causas de deterioro. Existen inmuebles que carecen, parcialmente, de condiciones adecuadas de habitabilidad, lo que lleva a los propietarios al desuso de algunas áreas. Se encontró un caso en el cual algunos ambientes del inmueble no se han abierto en 10 años.

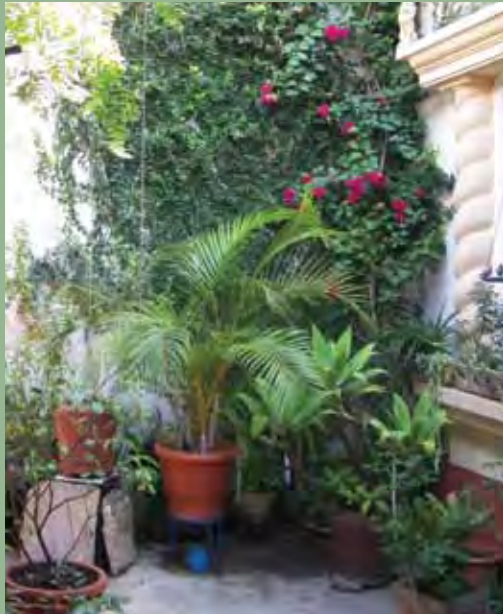
Tipología del lote y situación en la manzana

Los lotes tienden a ser cuadrados o rectangulares, con salida directa a la calle. No se encontraron situaciones que requieran derecho de paso, aunque algunos han sufrido desmembraciones que han fraccionado la propiedad. Los lotes de mayor importancia se encuentran en las esquinas y avenidas que rodean al parque San Sebastián.

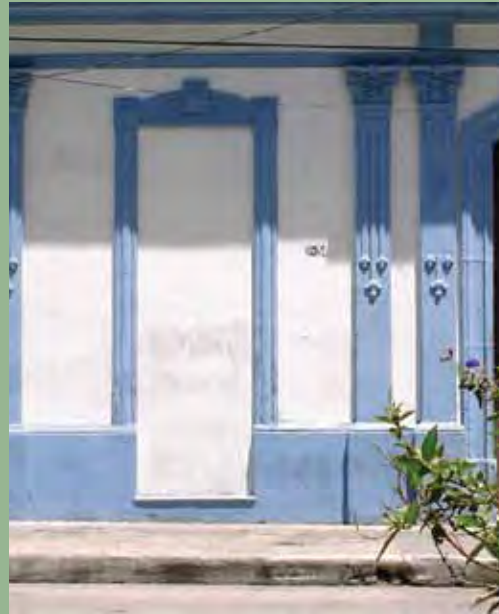
Situación de los patios

La mayoría de inmuebles poseen dos patios; el patio principal, rodeado por el área social y el patio de servicio, en la parte posterior. Aunque en los inmuebles Art-Decó cambió la distribución, se conservó el patio de servicio y el patio principal fue rediseñado con jardines interiores.

En el caso de los inmuebles contemporáneos sin estilo definido, los patios no obedecen a un patrón en particular. La construcción se realizó por etapas y sin planificación formal, lo que acarrea problemas de iluminación, ventilación o funcionalidad.

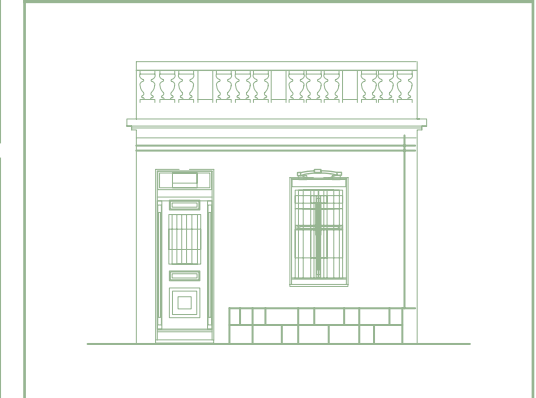
10. Fachada principal

Inmueble construido en dos etapas, la primera una planta en forma de "E" de adobe y lámina y un segundo nivel con entrepiso y losa de concreto con muros de ladrillo. Distribución tradicional de habitaciones alrededor de patios y corredores con tres patios: principal, de servicio y huerta. En la parte frontal se encuentran las oficinas, diseñadas con acceso independiente y comunicación hacia el área privada. Un detalle curioso es una habitación en el fondo del inmueble de concreto reforzado utilizado como refugio antibombas.

Continuidad espacial:	Simetría	X	Asimetría	
Elementos arquitectónicos de diferentes estilos en fachada

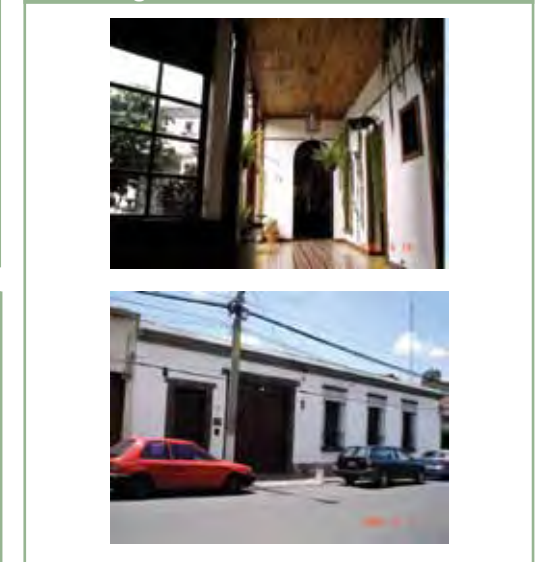
14. Fotografías

Los daños más relevantes son producto de la falta de mantenimiento y una posible falla por hundimiento o daño en cimientos que le ha generado un desplome hacia el oeste. La alteración es la construcción del segundo nivel en una tipología y materiales diferentes, a la original, que tampoco tenía un estilo definido.
