REHABILITACIÓN DEL PATRIMONIO ARQUITECTÓNICO

FICHA TÉCNICA

TEATRO VILLAESPESA

Sorbas (Almería). 1997

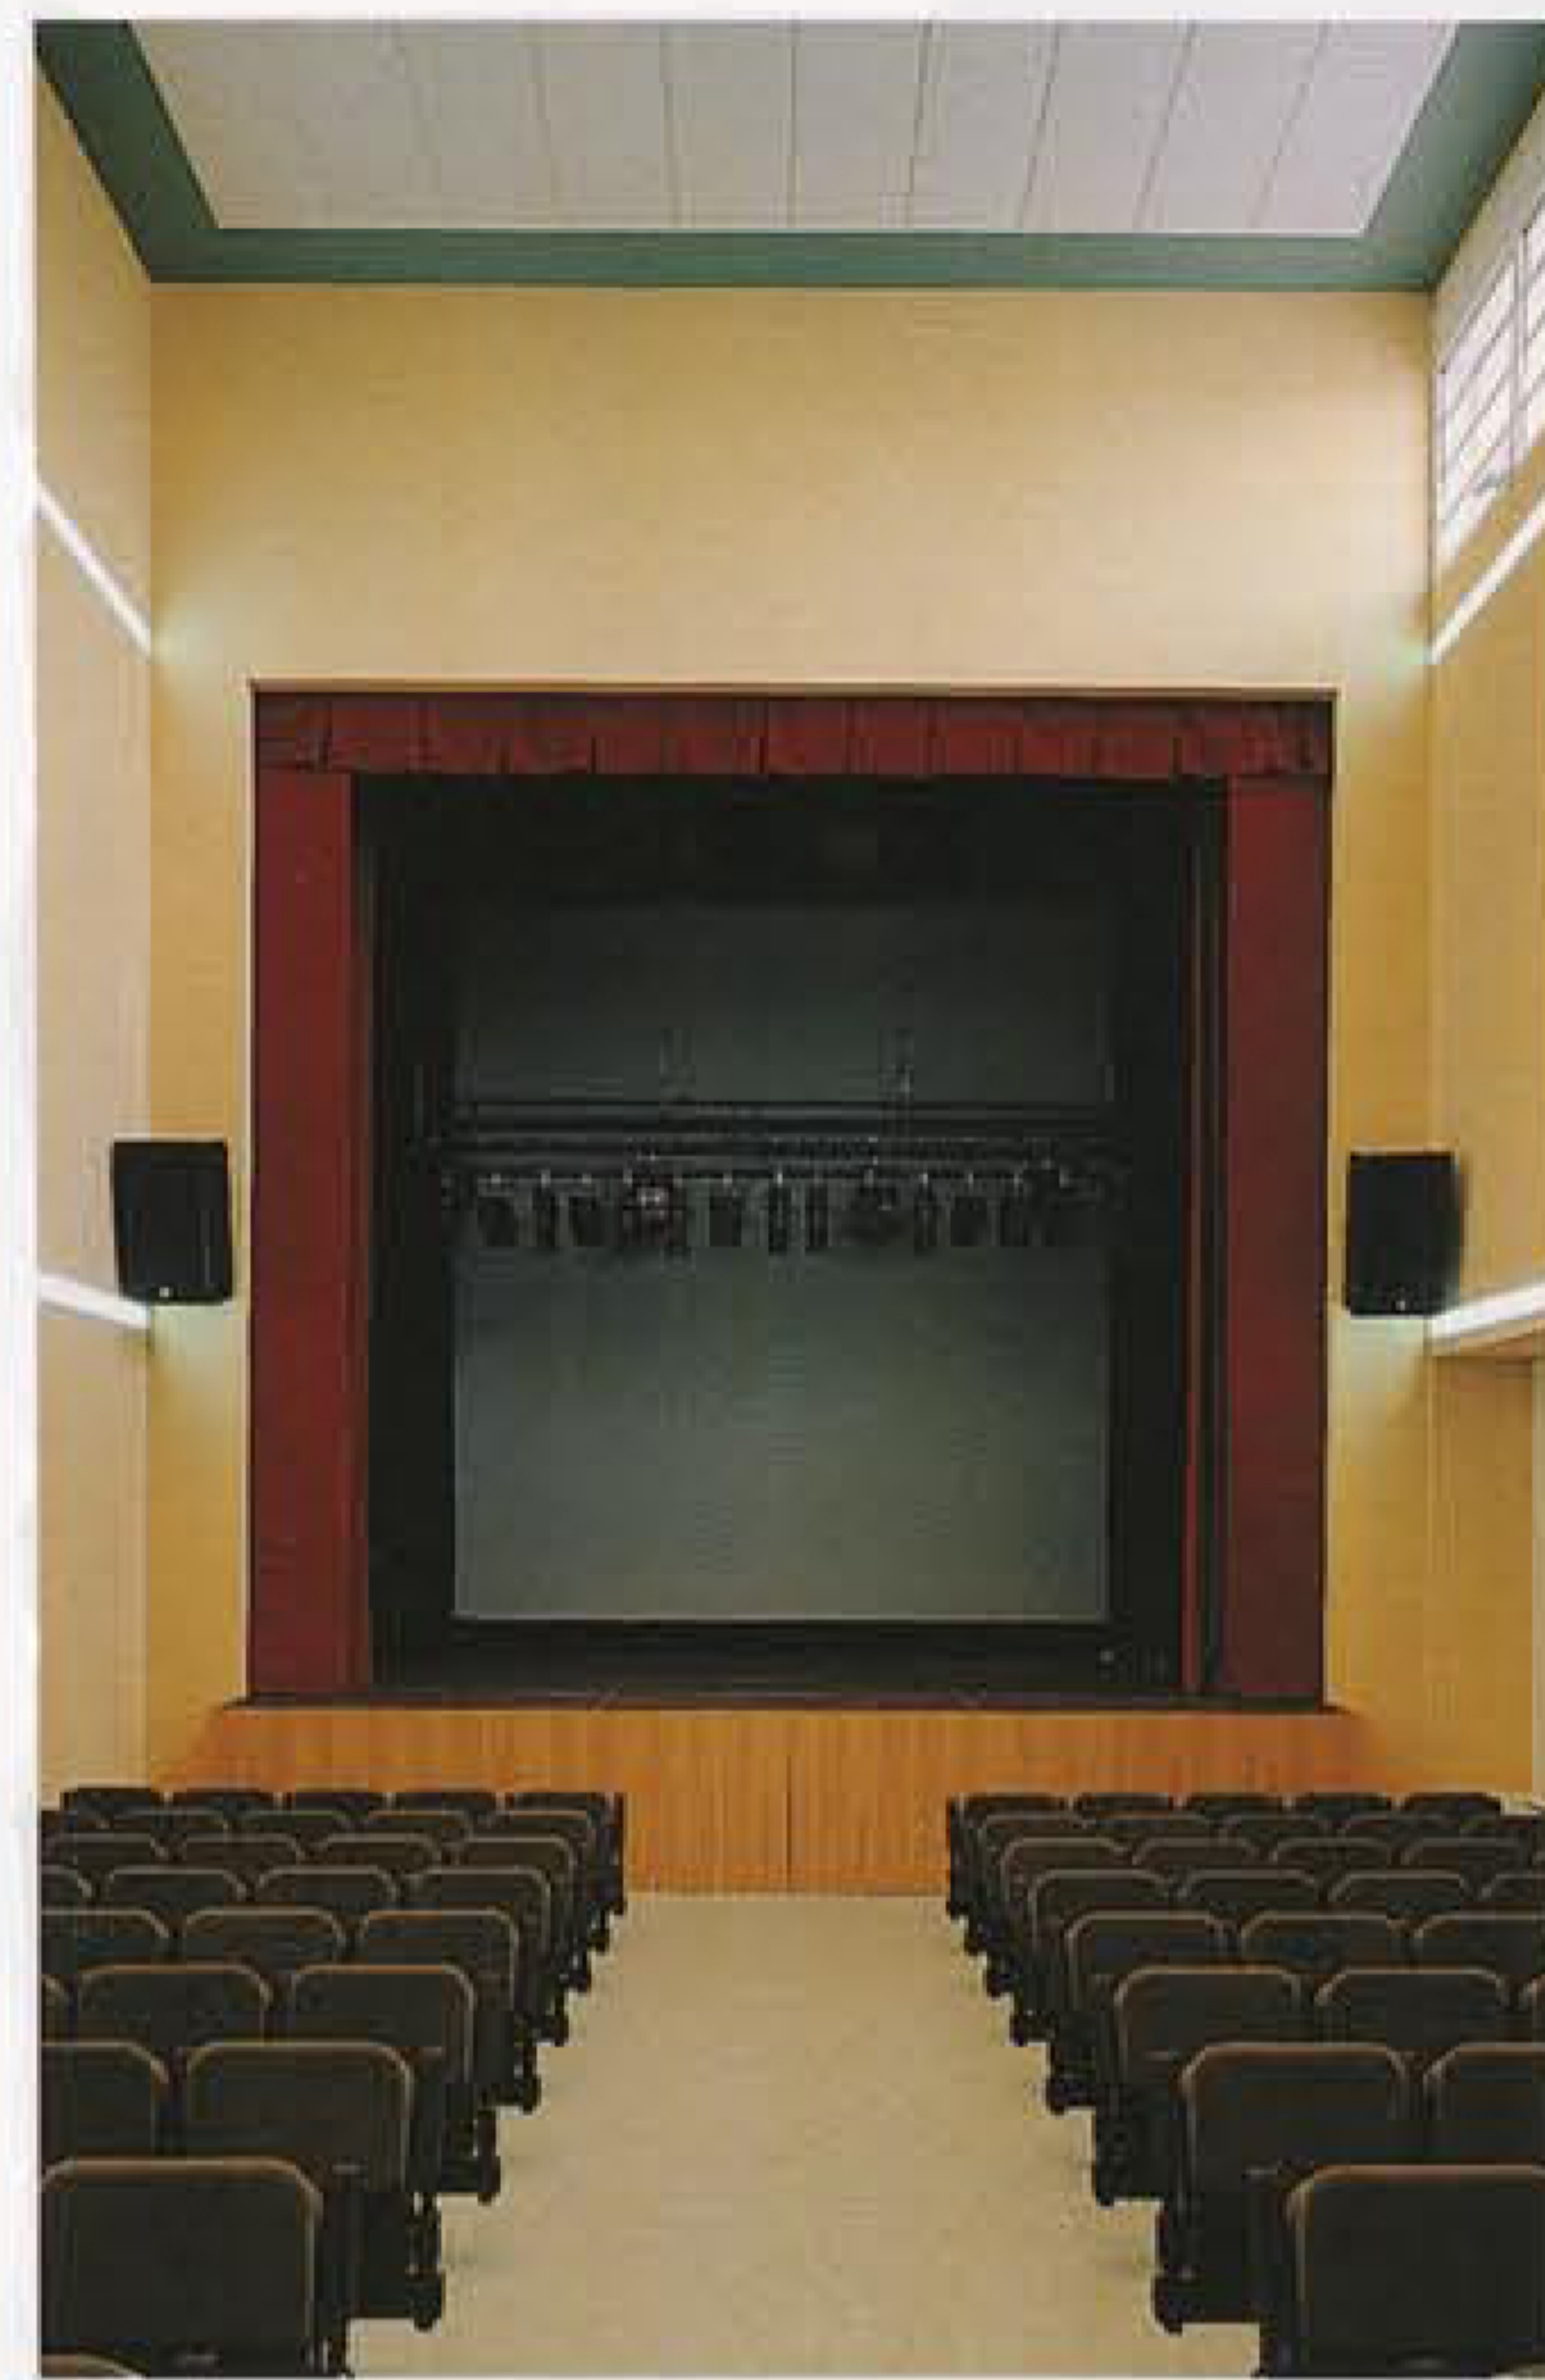
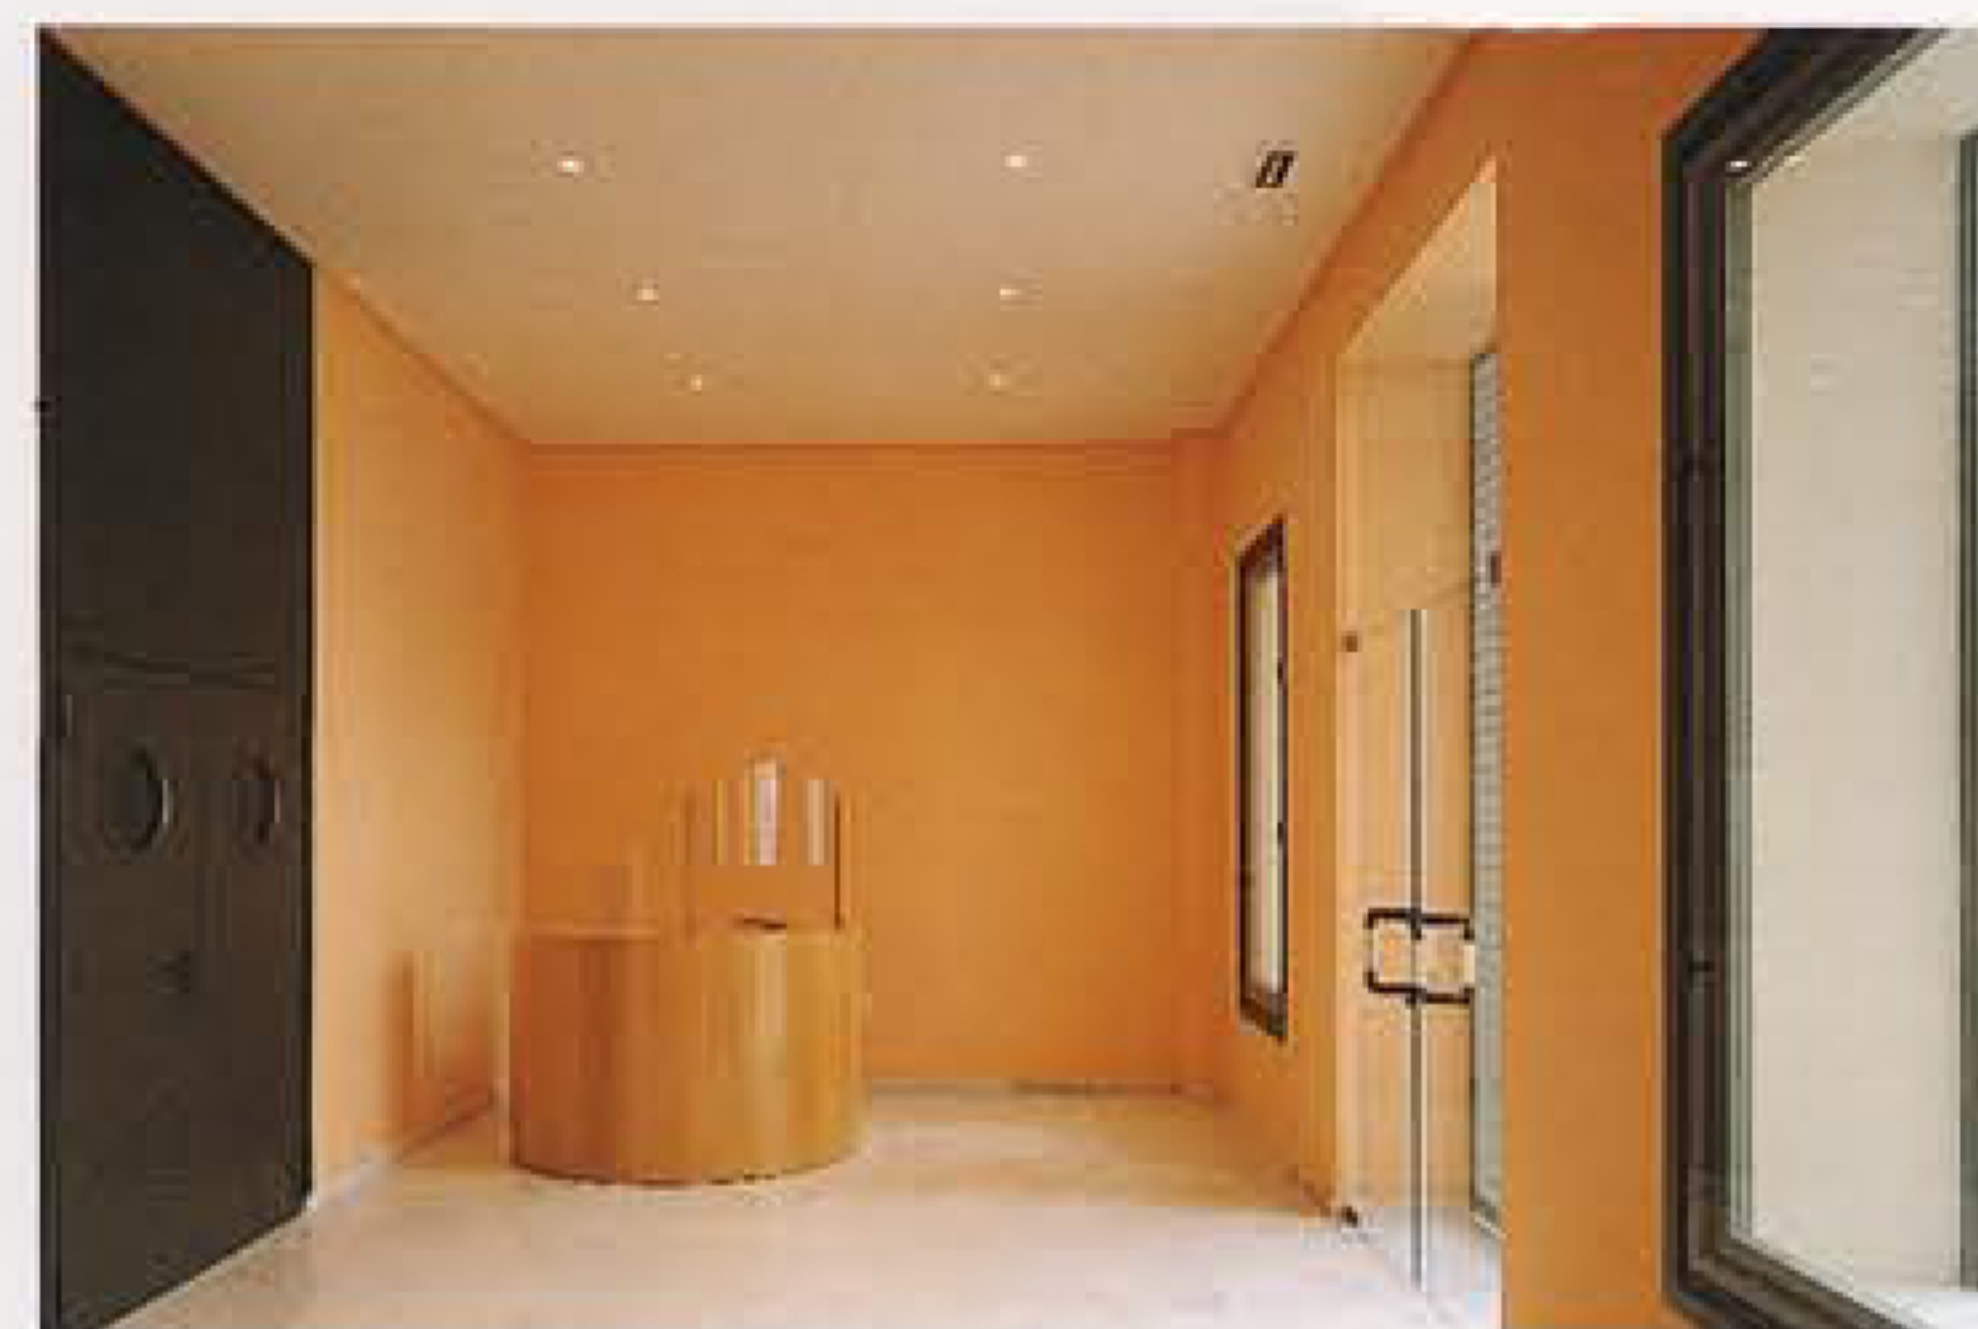
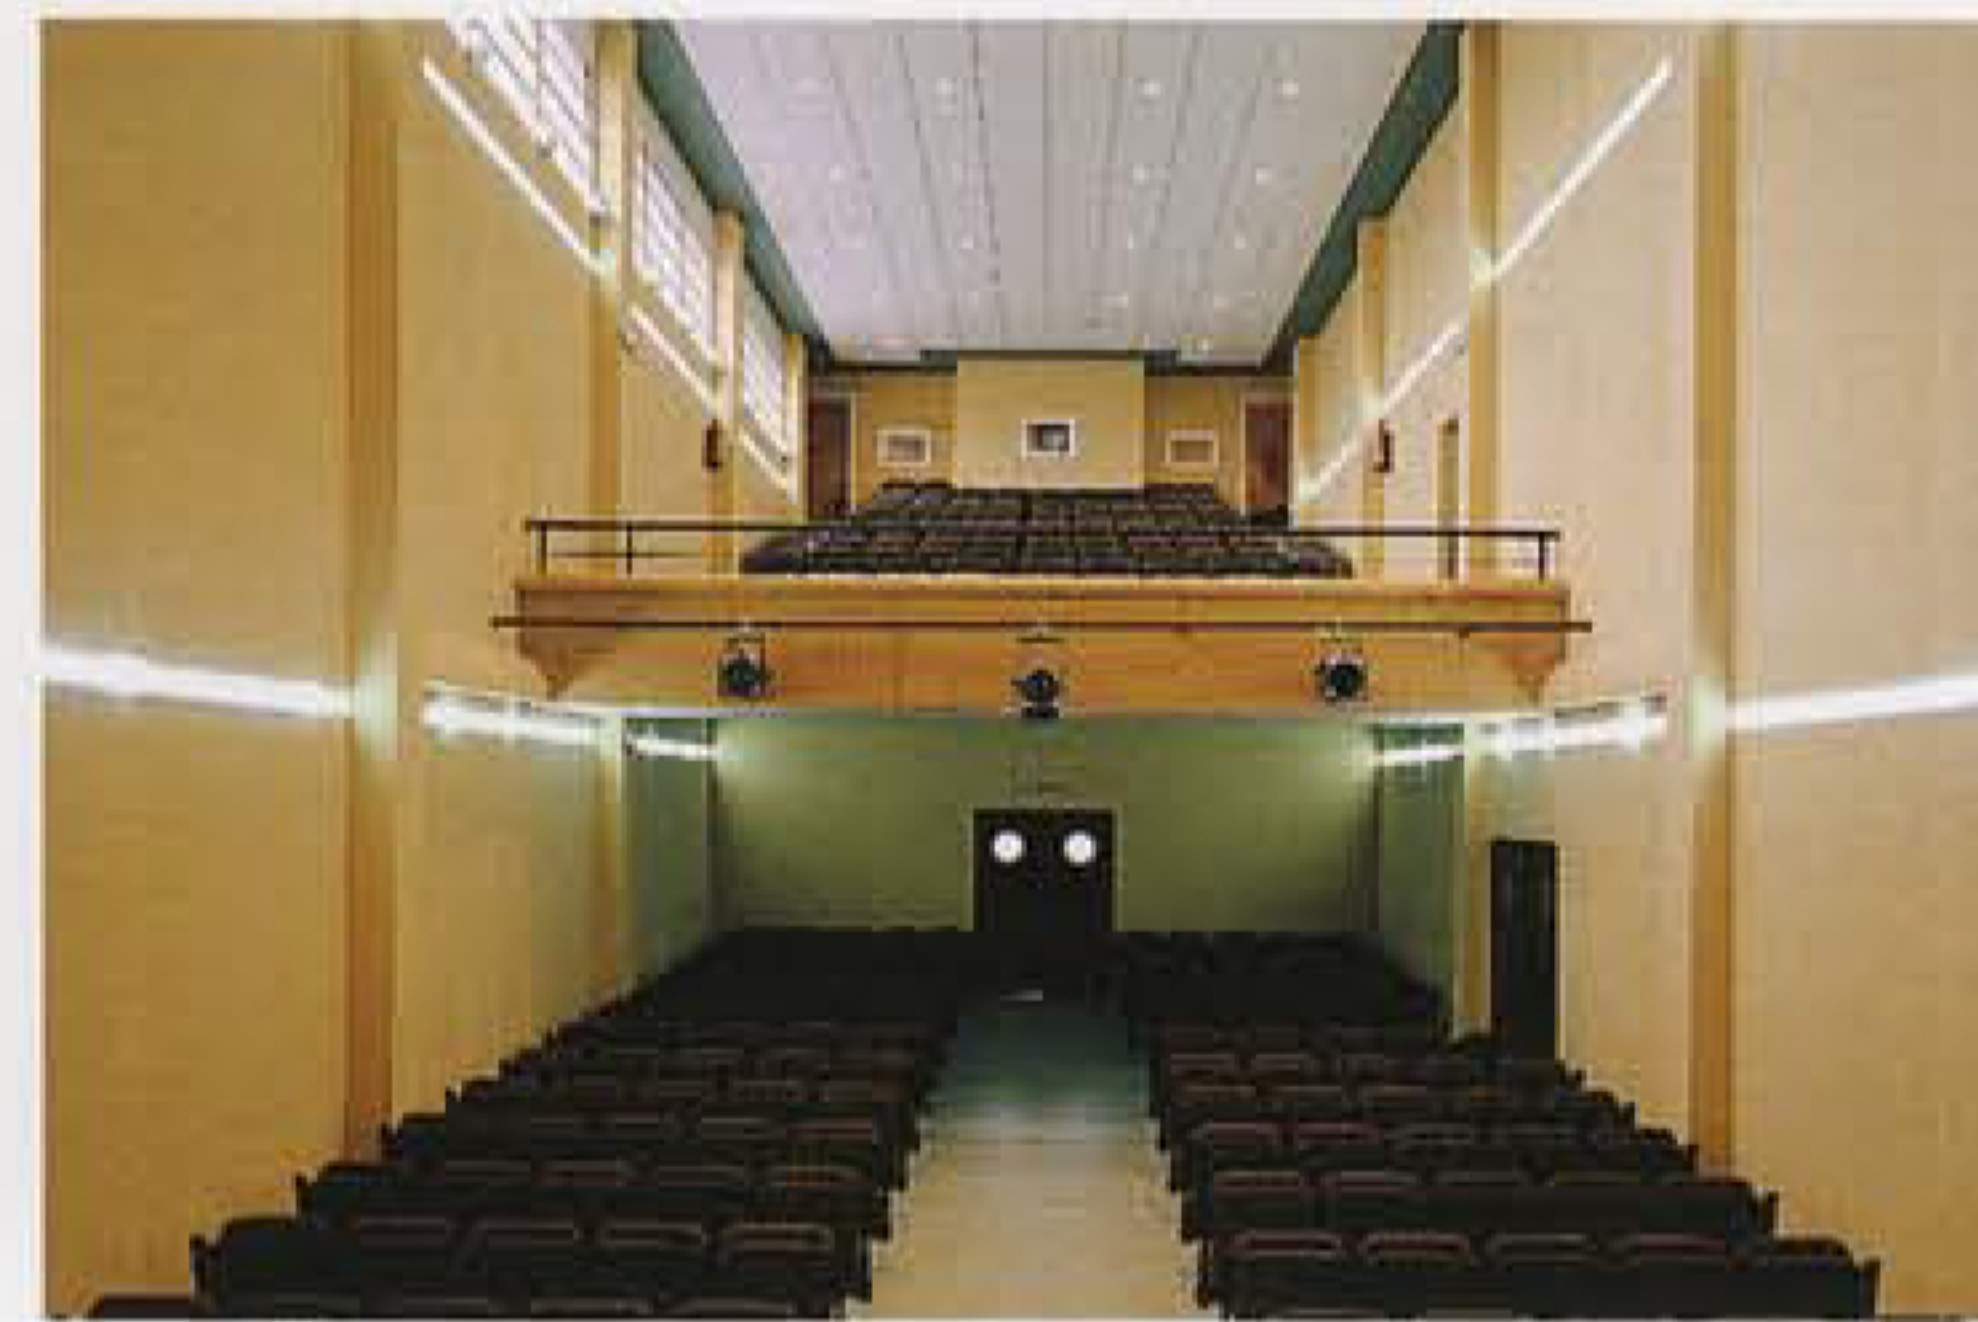
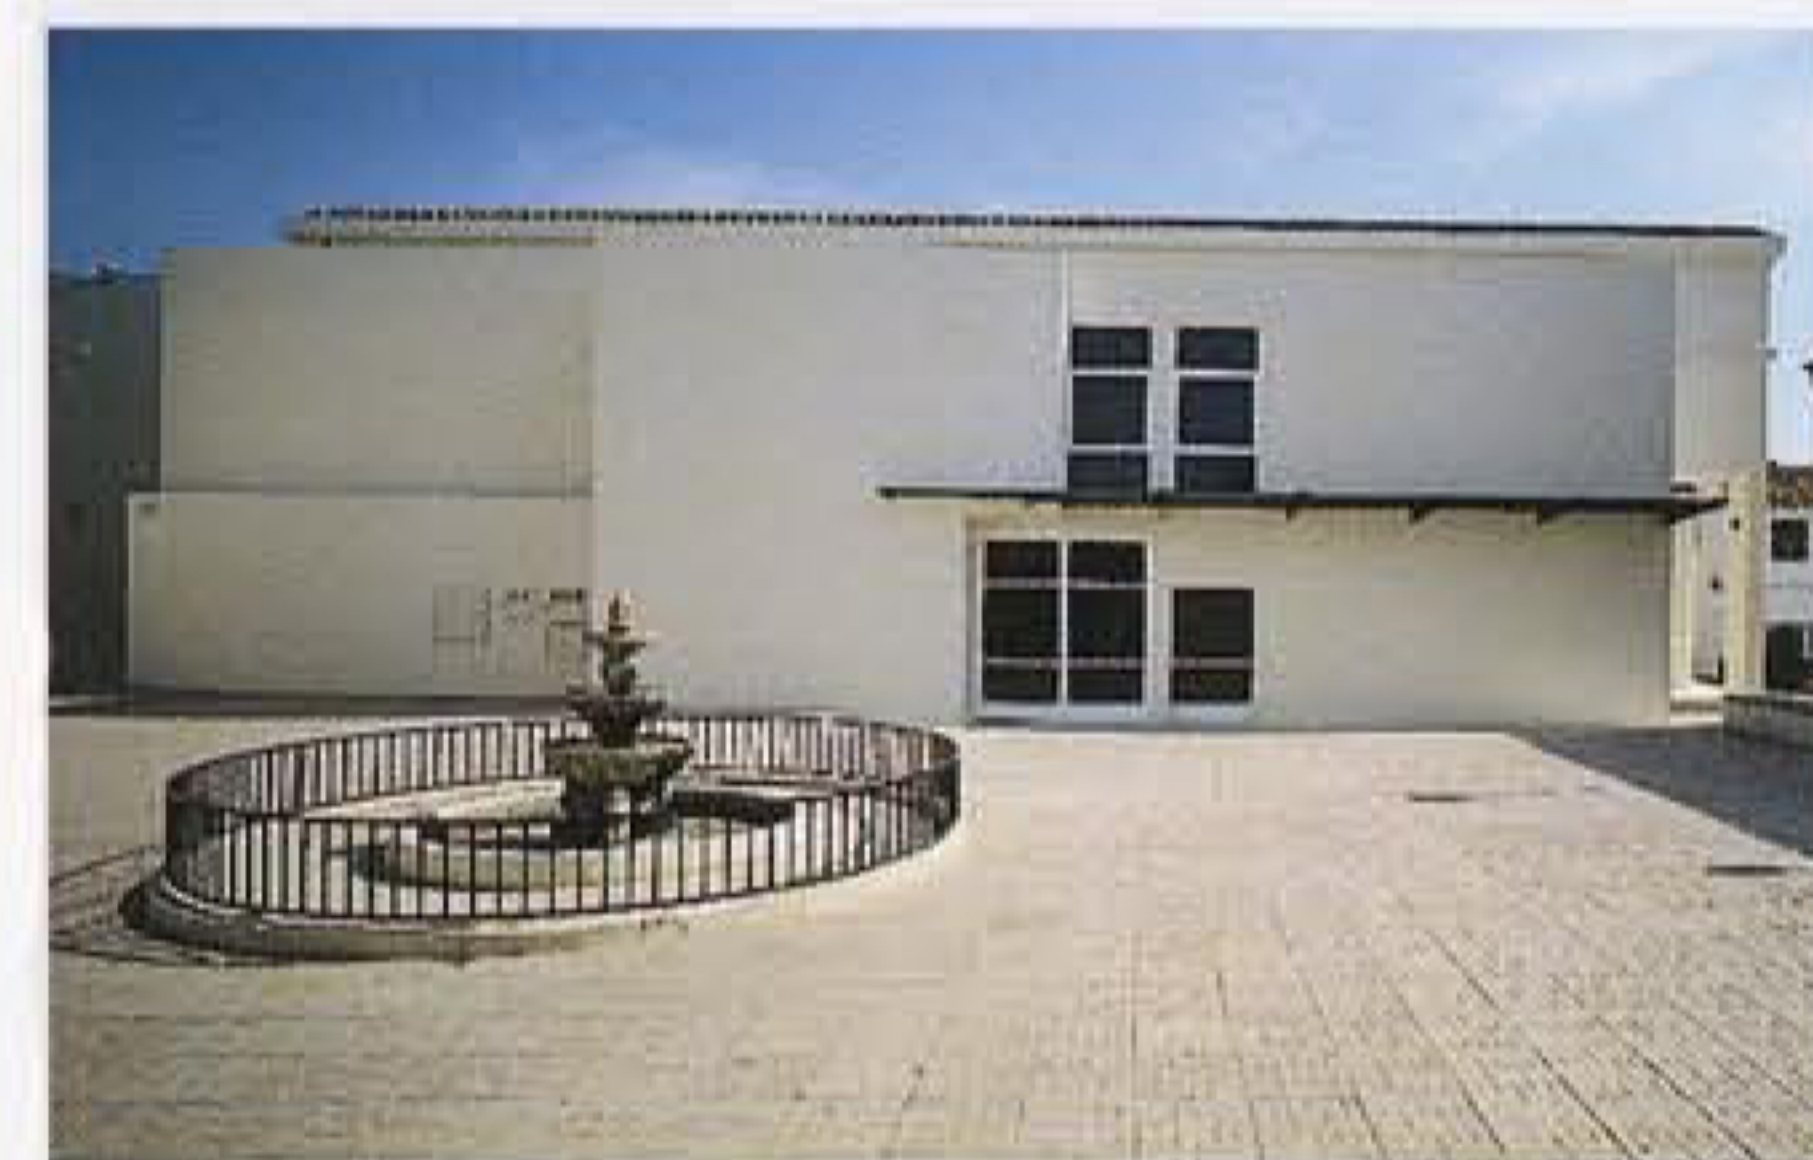
Estado anterior a la obra

El edificio se componía de dos cuerpos. Uno de planta rectangular de reducidas proporciones, 160m², y otro, más estrecho, adosado al lateral sur. Constaba además de dos cobertizos, desechables, situados tras el escenario. El cuerpo principal, de 7,20m. de ancho, se dividía en tres partes. Un vestíbulo de 2m. de fondo; la sala de 16m., con un aforo de 180 butacas y un anfiteatro de 100; y el escenario, con un fondo de 5m. En el cuerpo lateral, se localizaba la escalera y una variada gama de pequeñas estancias de difícil uso práctico.

Constructivamente, era extremadamente sencillo, con muros de carga laterales, de mampuesto, y cubierta de pares de madera y teja curva a dos aguas, con una sola en la nave. Su estado general era muy malo, llegando a la ruina en lugares concretos del conjunto, de manera que la actuación de rehabilitación tenía sentido sólo en la estructura básica de la nave central.

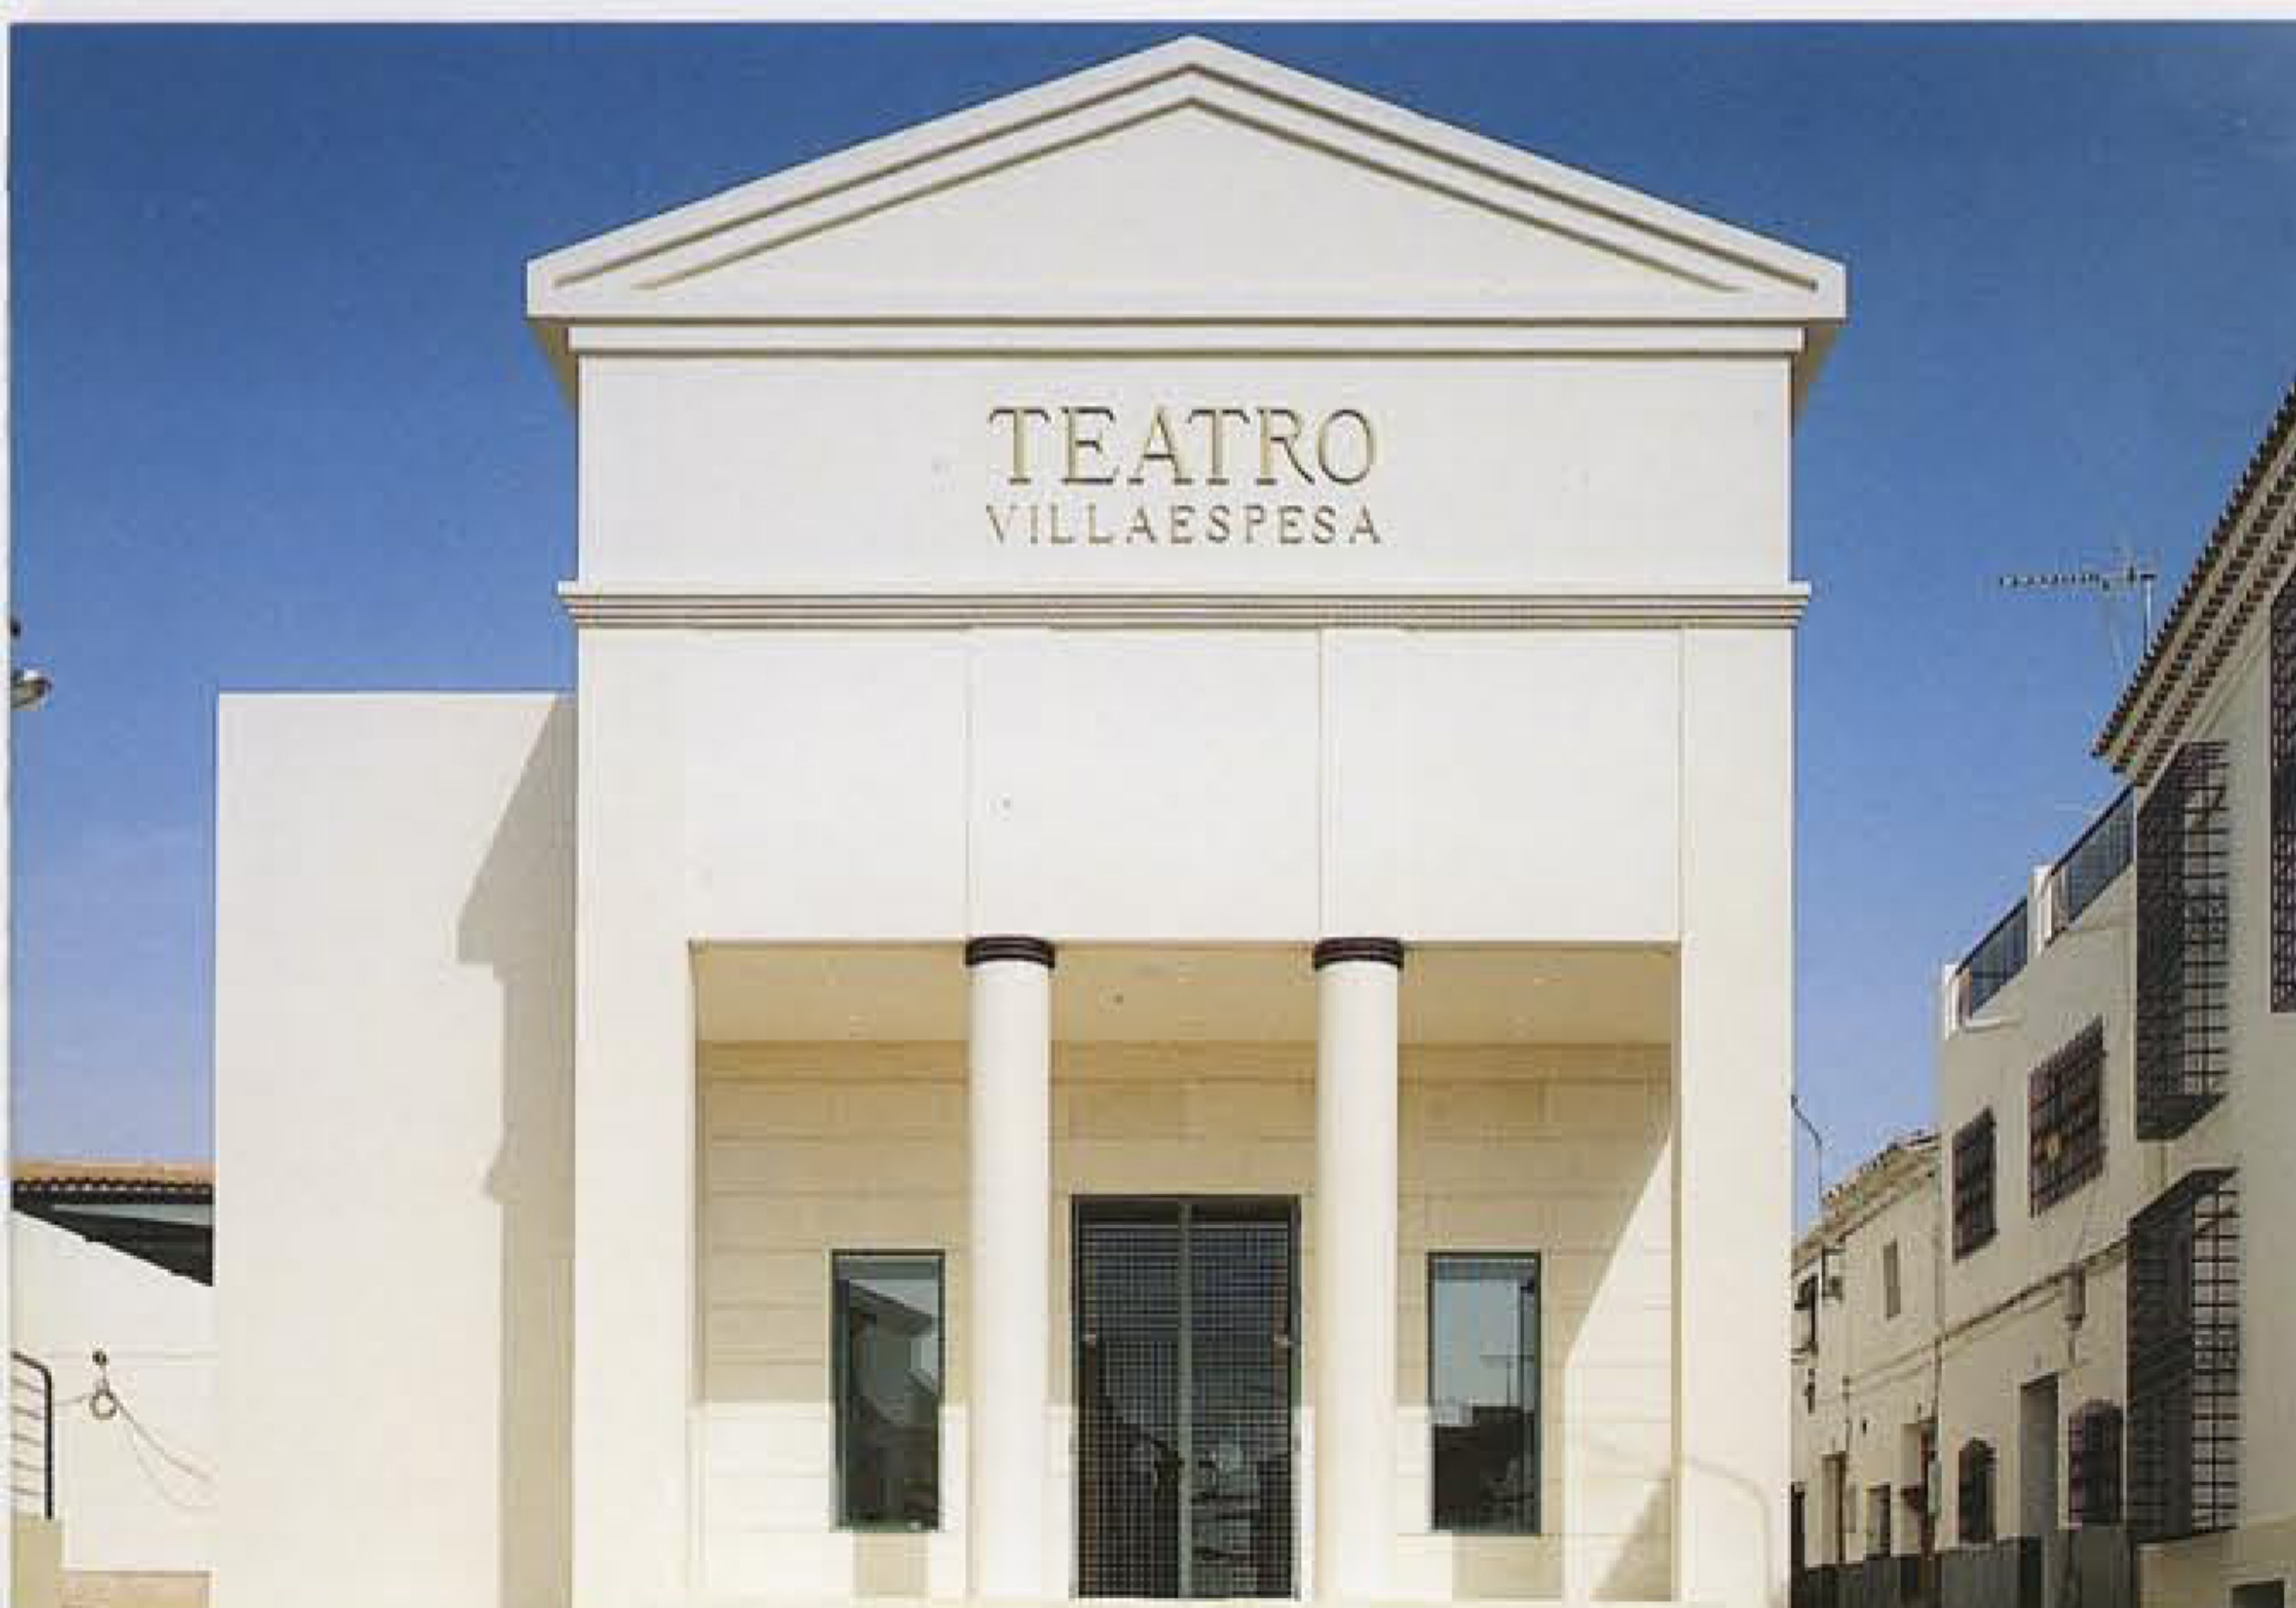
Estado posterior a la obra

Sobre el espacio público se ha actuado modificando la pavimentación y el plano del suelo y la compartimentación de algunos de los ámbitos. El edificio, se integra en él mediante la creación de un pórtico y un cuerpo envolvente en fondo y lateral de la sala, en el que se articula un segundo acceso.

En el cuerpo principal, que conserva su distribución básica, se alza la cubierta de la nave y escenario, posibilitando un uso coherente del anfiteatro y la instalación de maquinaria escénica. El cuerpo lateral se convierte en el elemento articulador del teatro y un verdadero vestíbulo, en el que se incluye un espacio de doble altura como articulación con la antesala del acceso principal. Se instalan también en él los aseos y el enlace con la zona de camerinos y el escenario, con una solución milimétrica de los espacios, que, por sus dimensiones, presentaban conflictos difíciles de resolver.
