TEATRO VILLAMARTA. Jerez de la Frontera. 1996

REHABILITACIÓN DE TEATROS PÚBLICOS EN ANDALUCÍA

TEATRO VILLAMARTA Jerez de la Frontera (Cádiz). 1996

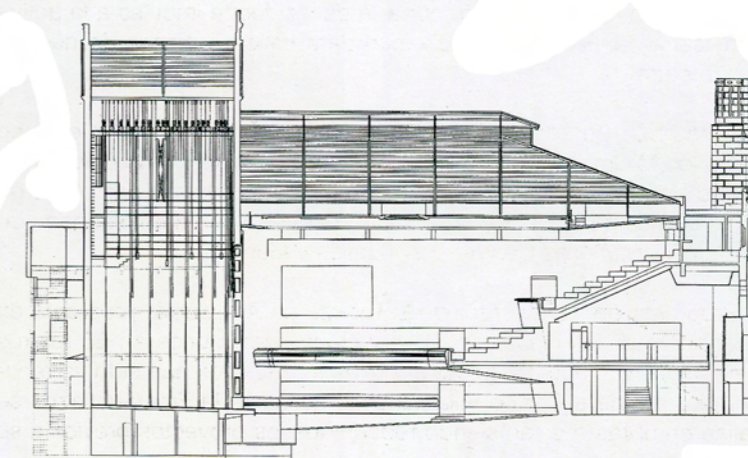
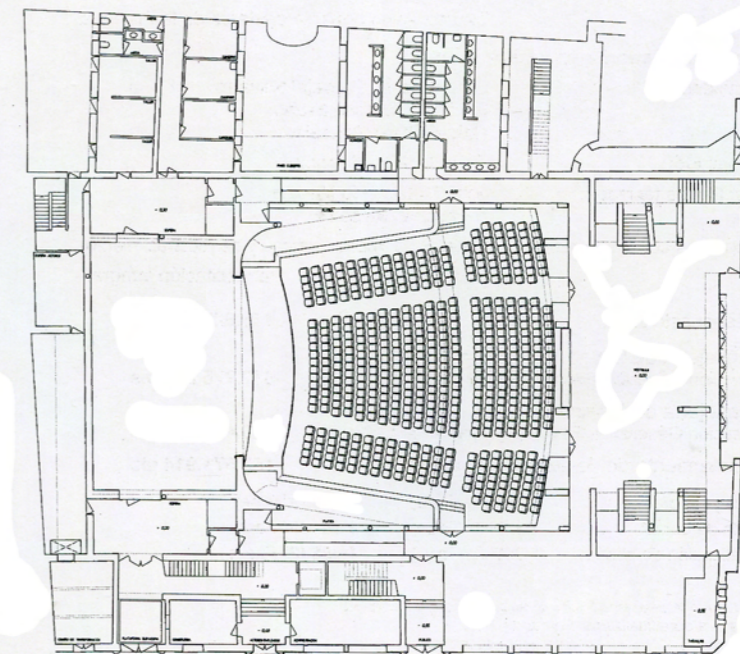
Sección longitudinal y planta principal. Estado posterior a la obra.

La nueva sala, al objeto de dar respuesta a estas cuestiones, dispone ahora de un patio de butacas algo más reducido, al que lateralmente arropan las plateas, y un anfiteatro en el que se diferencian dos sectores: un plano medio, el principal, prolongado en los palcos, y otro superior, o anfiteatro propiamente dicho. Se han mantenido y restaurado, contribuyendo así a preservar la identidad de la sala, el arco de embocadura de escena, sus escudos nobiliarios, los lienzos costumbristas y el techo. Este último, una vez concentrados sus rosetones y luminarias, queda ahora reducido al ámbito del patio de butacas y es enmarcado por una nueva cornisa que alberga los difusores de aire acondicionado y algunos de los proyectores de iluminación de escena.

Bajo el graderío del anfiteatro, evidenciando el plano inclinado que lo construye, se sitúan el foyer o salón principal y, bajo éste, el vestíbulo de la planta baja. Ambos espacios mantienen una fuerte presencia, a través de sus grandes cristaleras, en la plaza Romero Martínez, también remodelada.

Las nuevas escaleras, giradas respecto a las anteriores, enfrentan sus arranques y desembarcos con los vestíbulos, en un intento de hacer coincidir en ellos al público que se dirige hacia sus localidades.
