**ANEXO 4. GEOLOGÍA Y GEOTECNIA. ESTABILIDAD  
DE LOS DIQUES**

Estudio Geotécnico para el Proyecto de depósito controlado de residuos no peligrosos en Fines, Almería

**ESTUDIO GEOTÉCNICO PARA PROYECTO DE  
DEPÓSITO CONTROLADO DE RESIDUOS NO  
PELIGROSOS EN FINES, ALMERÍA**

**Expediente: 21-083**

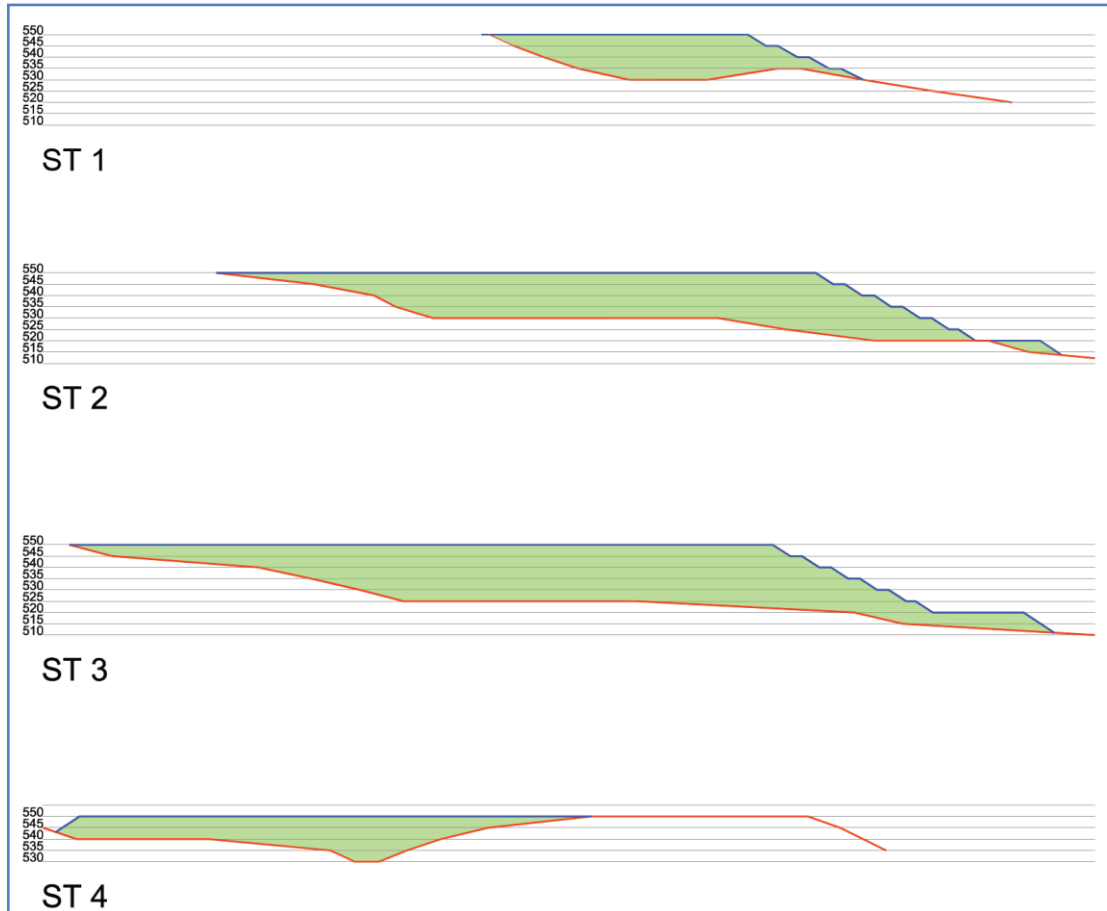
Imagen Nº 4.- Secciones transversales.

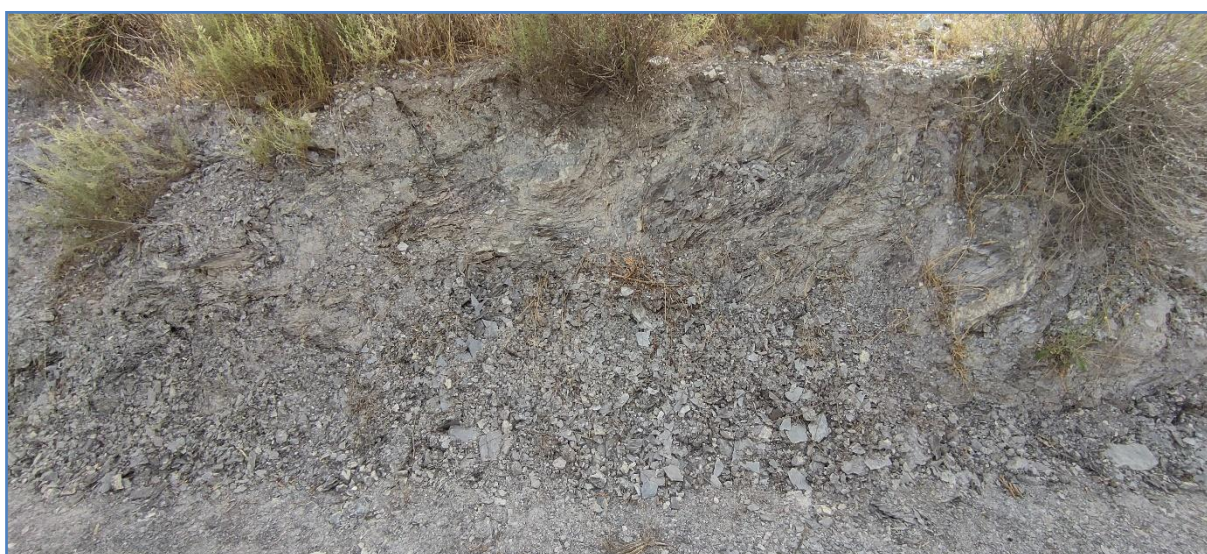
Imagen Nº 15.-Talud situado en uno de los márgenes del vial de acceso.

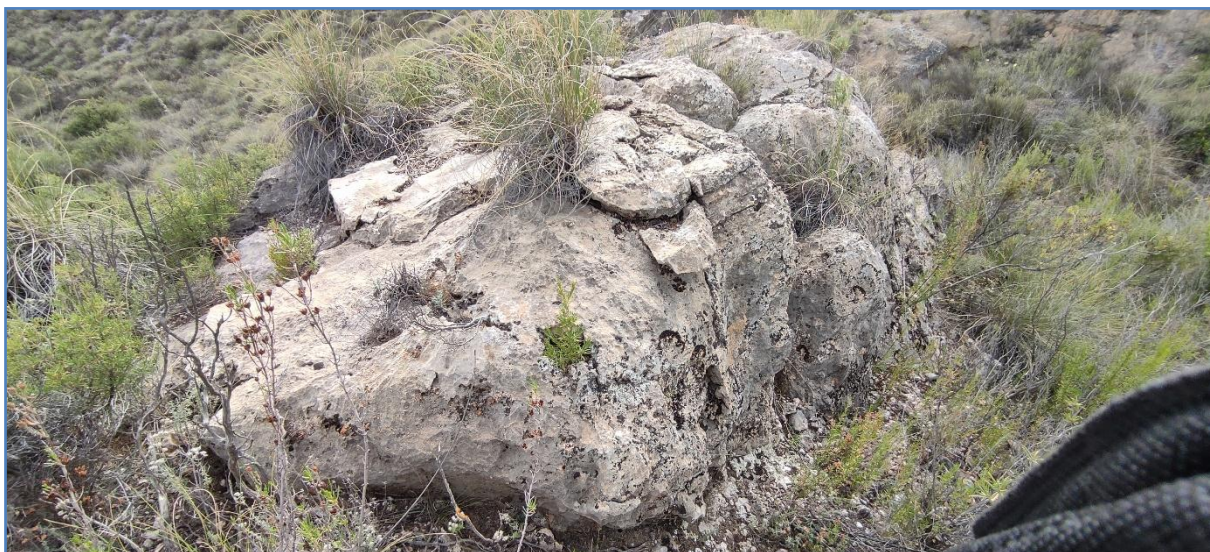
Imagen Nº 16.-Afloramiento de caliza arrecifal al noroeste de la zona de estudio.

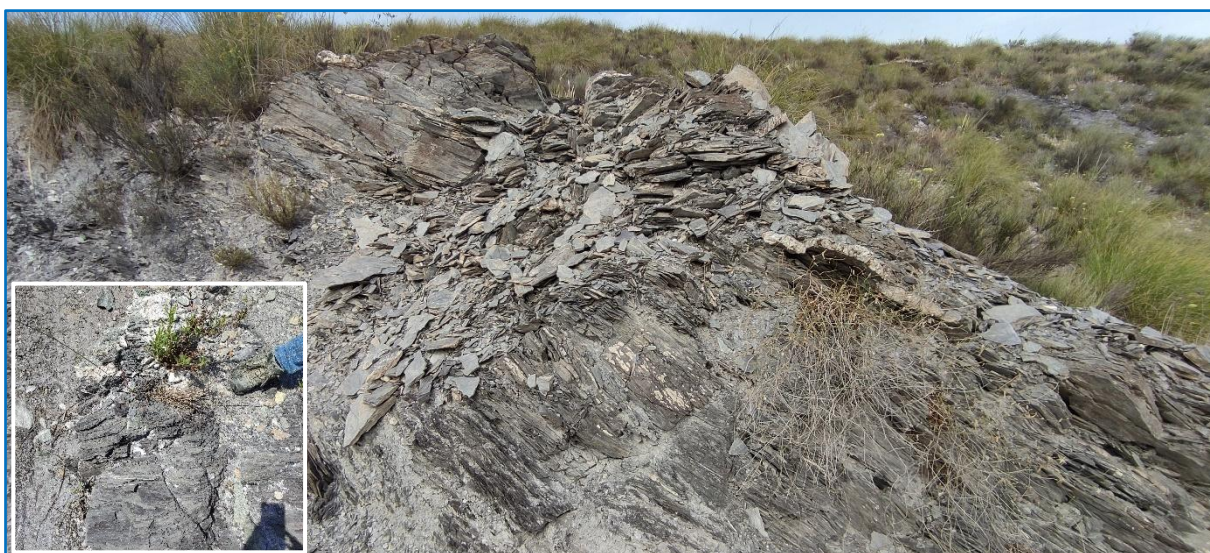
Imagen Nº 17.-Afloramiento de filitas pizarrosas. En recuadro, detalle de la roca.

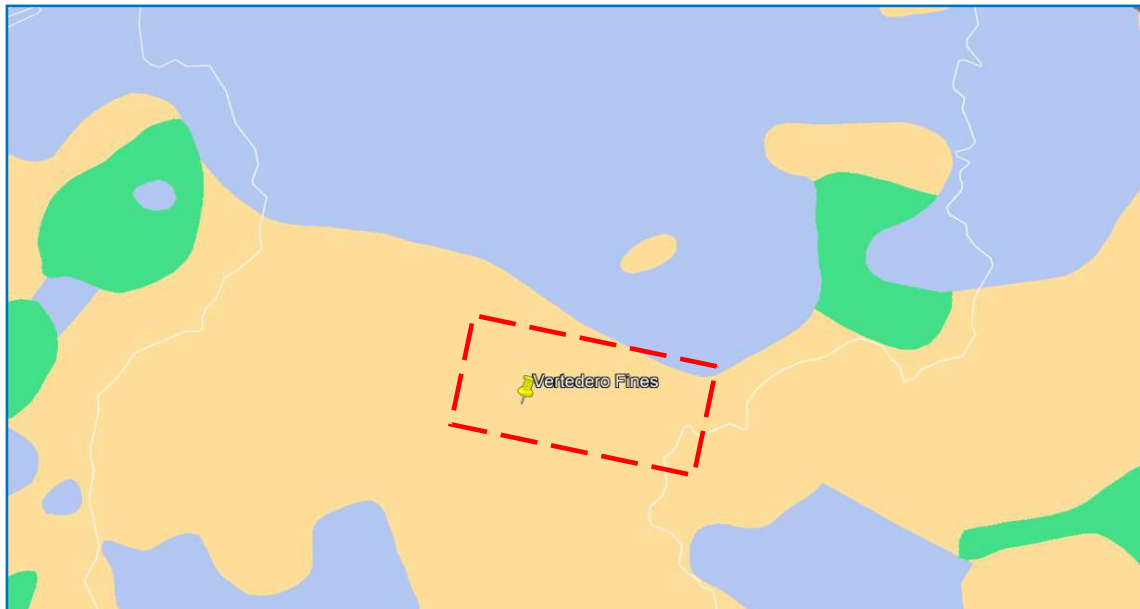
- **Permeabilidad del terreno:** Contrastando la bibliografía de referencia, los materiales presentes en la zona de estudio, filitas y pizarras con niveles de cuarcita intercalados, tienen una permeabilidad generalizada clasificada como muy baja, con un valor de  $k=10^{-6}-10^{-11}$  m/s. Los resultados de los ensayos de Lugeon realizados sobre el terreno natural clasifican la roca como muy baja, con un valor de  $k=10^{-7}$  y  $10^{-8}$  m/s.

Imagen N° 20.-Permeabilidad, escala 1:200.000. IGME.

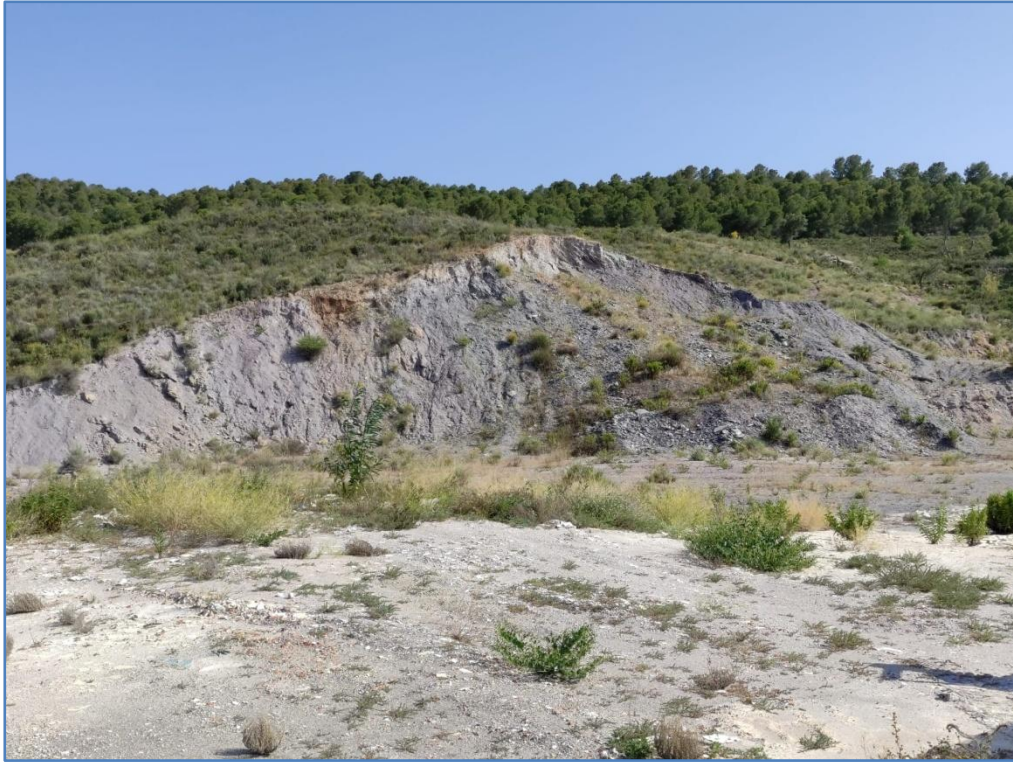
Imagen Nº 24.-Observación de afloramiento de roca.
