INFORME ACTUACIONES DUNA DE BOLO- NIA

[Acta de Visita a campo Duna de Bolonia - Junio, 2025]

INFORME ACTUACIONES DUNA DE BOLONIA

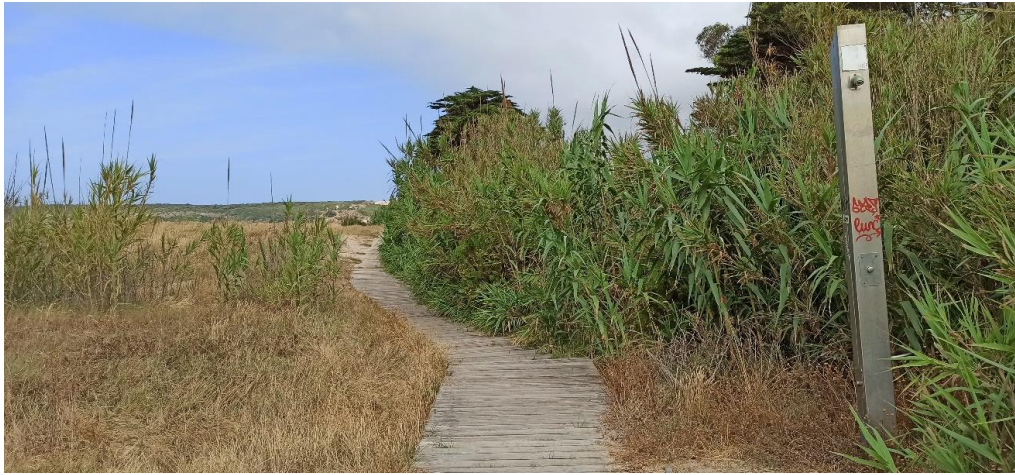
Ilustración 1. Tramo 1, pasarela en mal estado y vegetación invasora, caña común (Arundo donax).

- Sustitución completa de la pasarela de tablones de coníferas de 700x150x40 mm sobre listones (Ilustración 1). Longitud aproximada 75 m.
- Eliminación de especies de vegetación invasora (ilustración 1 y2). Sup. Aprox. 420 m²
- Reposición de la vegetación con especies autóctonas. Sup. Aprox. 420 m²

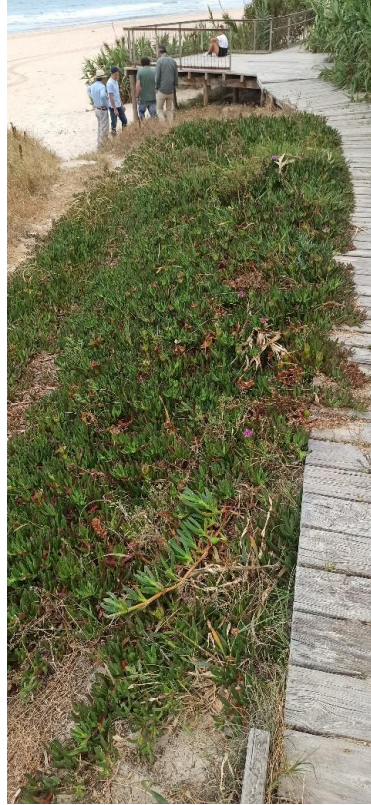
Ilustración 2. Tramo 1, vegetación invasora, uña de gato (Carpobrotus edulis)

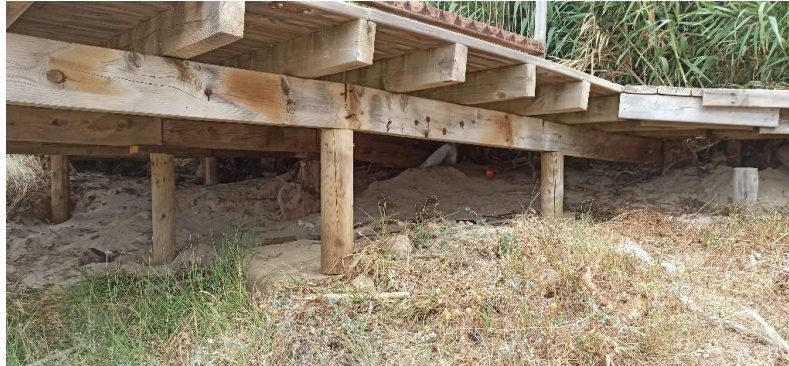
Ilustración 3. Tramo 2, Pilotes de cimentación del mirador desprotegidos.

- Protección de la cimentación del mirador mediante terraplén de escollera (Ilustración 3). Volumen aproximado: 5 m³
- Colocación de cartelería de interpretación. Nº de señales 2
- Eliminación de especies de vegetación invasora (ilustración 4). Sup. Aprox 90 m²
- Reposición de la vegetación con especies autóctonas. Sup. Aprox 90 m²

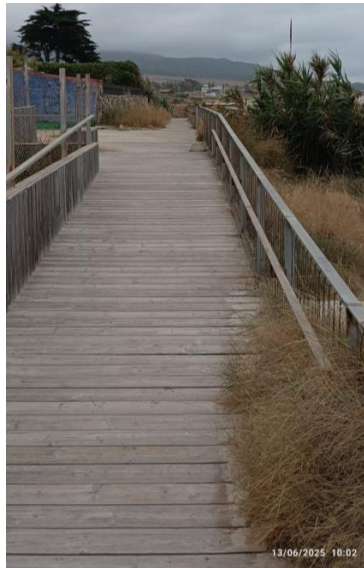
Ilustración 4. Tramo 2, vegetación invasora, caña común (Arundo donax).

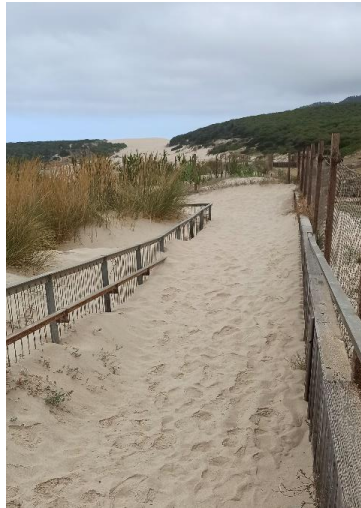
El tercer tramo consiste en la primera parte una pasarela de acceso a un mirador con vistas a la Duna de Bolonia, que se encuentra sepultada bajo una capa de arena debido a sedimentación eólica. Se proponen las siguientes actuaciones:

Ilustración 5. Tramo 3, pasarela sedimentada.

- Limpieza de la arena sedimentada en la pasarela mediante bypass (Ilustración 5). Volumen: 340 m³
- Reparación de pasamanos (Ilustración 6). Long. aprox: 10 m
- Reposición de piezas de las carpinterías ausentes o deterioradas (Ilustración 7). Vol. aprox. madera: 0,31 m³(En tablonces de 45mm de espesor y de 0,5 metros de longitud)

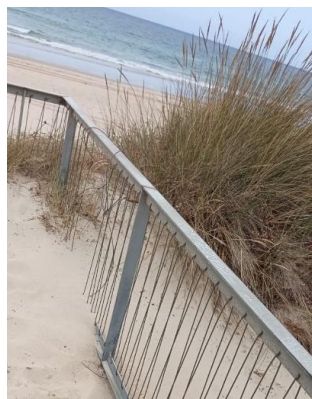
Ilustración 6. Pasamanos en mal estado.

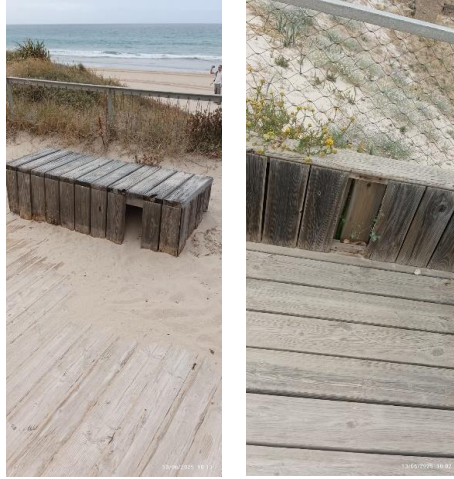
Ilustración 7. Ausencia de piezas en la carpintería.

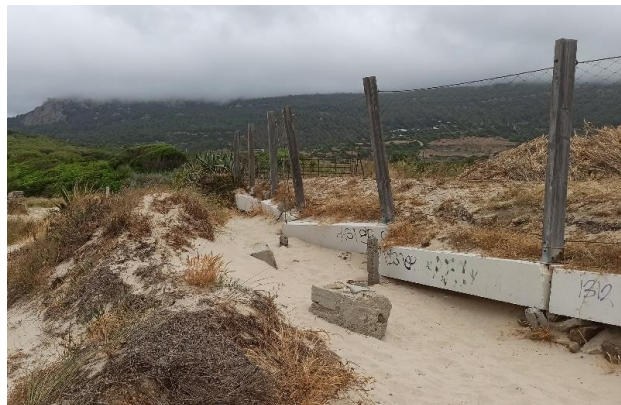
El tramo cuatro, consiste en un tramo que no dispone de pasarela, en la que se encuentra un cerramiento que pertenece al Conjunto Arqueológico Baelo Claudia, cuya cimentación se encuentra deteriorada debido a la erosión marina (Ilustración 8) y que debe ser reparada por la Administración competente (Consejería de Cultura y Deporte de la Junta de Andalucía). Puesto que cualquier actuación en este tramo estaría supeditada a la ejecución de las obras de reparación de dicho cerramiento no se proponen actuaciones en este tramo. En este tramo debería reponerse de forma íntegra.

Ilustración 8. Cerramiento deteriorado debido a la erosión marina.

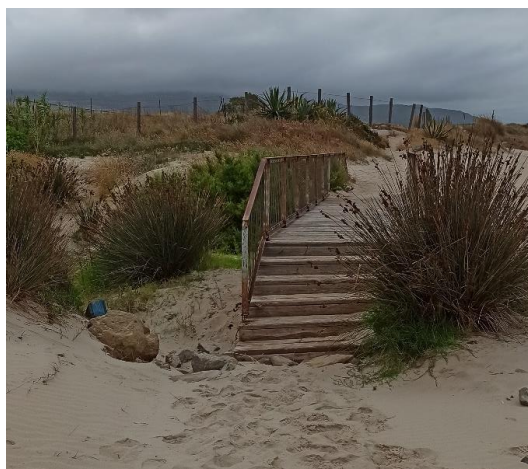
El tramo 5 consiste en un puente peatonal que cruza el arroyo de las viñas, cuya cimentación está sufriendo daños por la erosión marina (ilustración 9) y el propio cauce del arroyo, por lo que se proponen las siguientes actuaciones:

Ilustración 9. Puente con daños por erosión marina.

- La protección del puente mediante un terraplén de escollera. Vol. Aprox. 2 m³
- La Limpieza del cauce del arroyo mediante bypass de arena. Vol. Aprox. 400 m³

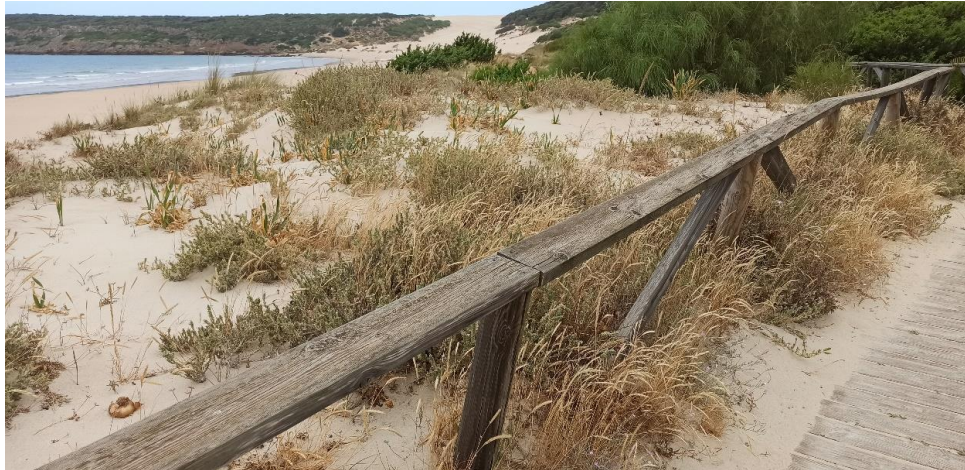
Ilustración 10. Pasamanos de pasarela en mal estado.

- Reparación o sustitución de pasamanos en mal estado (ilustración 10). Long. Aprox. 90 m.
- Poda de vegetación incompatible con el paso, con afección a especie silvestre en régimen de protección, Enebro litoral (*Juniperus macrocarpa*) (ilustración 11). N.º ejemplares 5
- Colocación de cartelería de interpretación. N.º de señales 1.

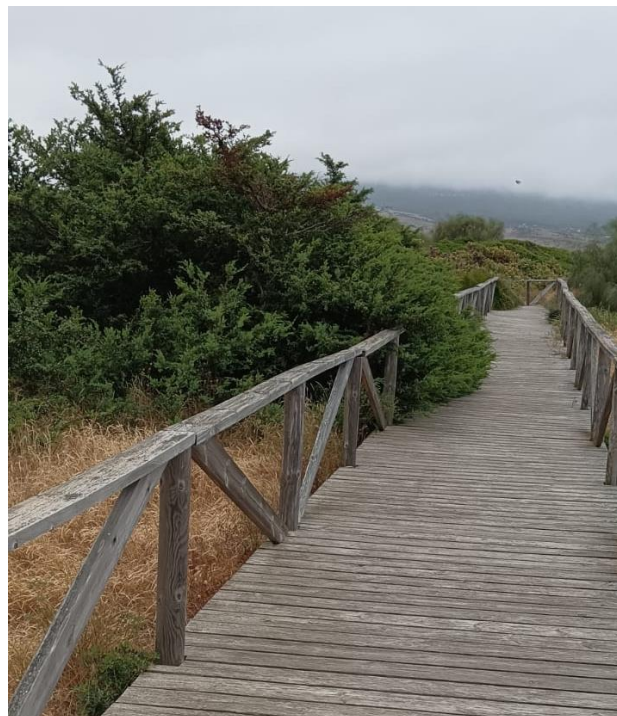
Ilustración 11. Vegetación incompatible con el paso.

Las actuaciones contemplan la poda de la especie silvestre en régimen de protección Enebro litoral (*Juniperus macrocarpa*) por lo tanto será necesaria una autorización por parte de la consejería de medio ambiente de la junta de Andalucía. La autorización comprenderá como se indica en el Decreto 23/2012, de 14 de febrero:
