RESTAURACIÓN DE ELEMENTOS VINCULADOS A LA PRESA DE ALCALÁ DEL RÍO

ANEJO N°15:

TRAMITACIÓN DE LA CONCESIÓN DE OCUPACIÓN

**DOCUMENTO TÉCNICO RELATIVO A LA RESTAURACIÓN DE
ELEMENTOS VINCULADOS A LA PRESA DE ALCALÁ DEL RÍO.
T.M. ALCALÁ DEL RÍO (SEVILLA)**

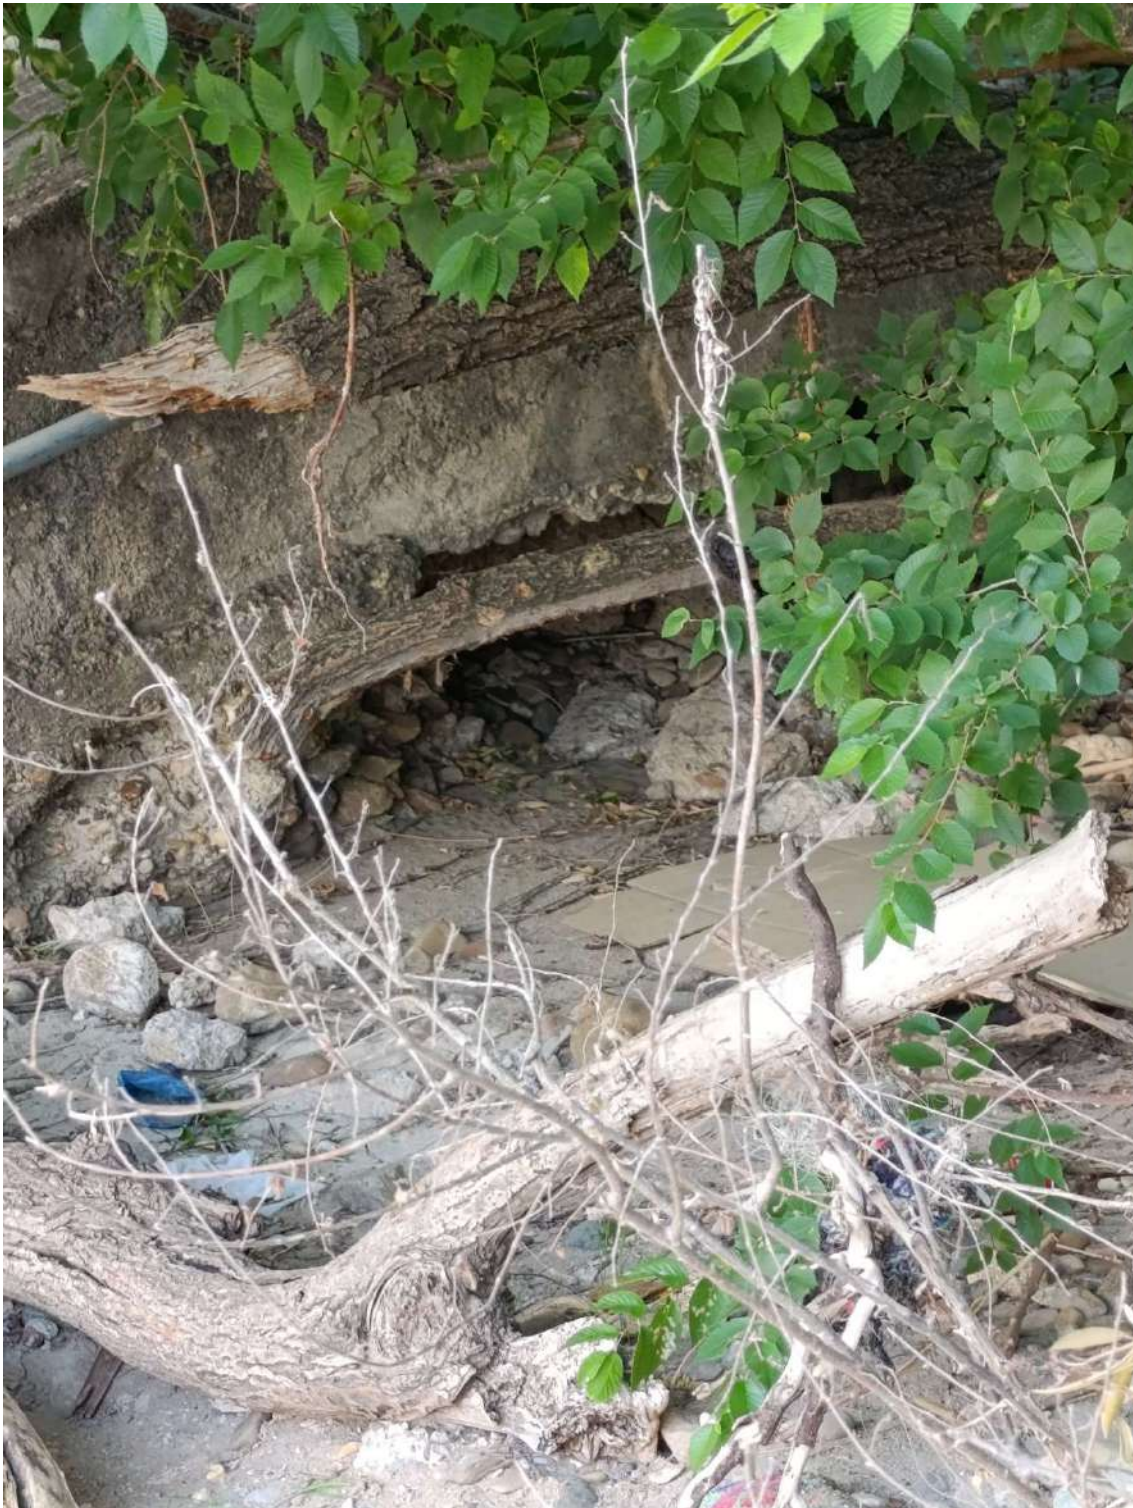
Figura 10. Revestimientos de hormigón en talud margen izquierda del río Guadalquivir
