REHABILITACIÓN DE AYUNTAMIENTOS EN ANDALUCÍA

AYUNTAMIENTO DE
SANTA ELENA
Jaén. 1993

DIRECCIÓN GENERAL DE ARQUITECTURA Y VIVIENDA

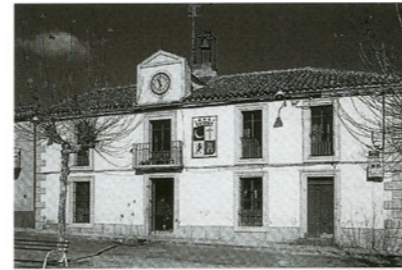
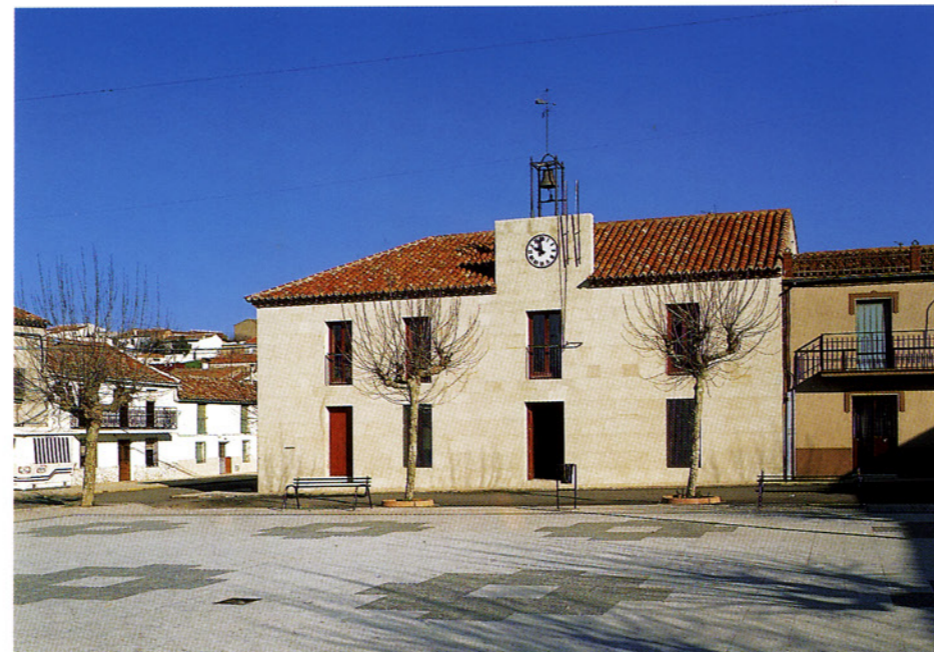
Estado anterior a la obra

Antes de las obras se encontraba en muy malas condiciones, tanto constructivas como funcionales, con humedades, grietas, carpinterías deficientes, etc. y unas instalaciones obsoletas e insuficientes.

Constructivamente se han conservado, reparándolas, los muros, vaciando el resto del edificio para introducir nuevos forjados y estructura de cubierta. La teja cerámica de éste fue recuperada del edificio original, renovándose pavimentos, alfézares, carpinterías, cerrajerías, etc. al tiempo que se dotaba al edificio de instalaciones adecuadas.

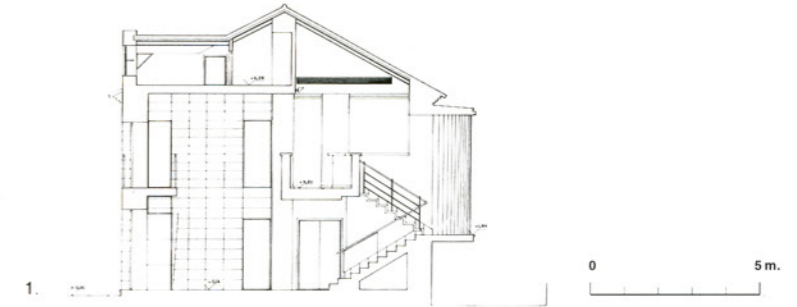
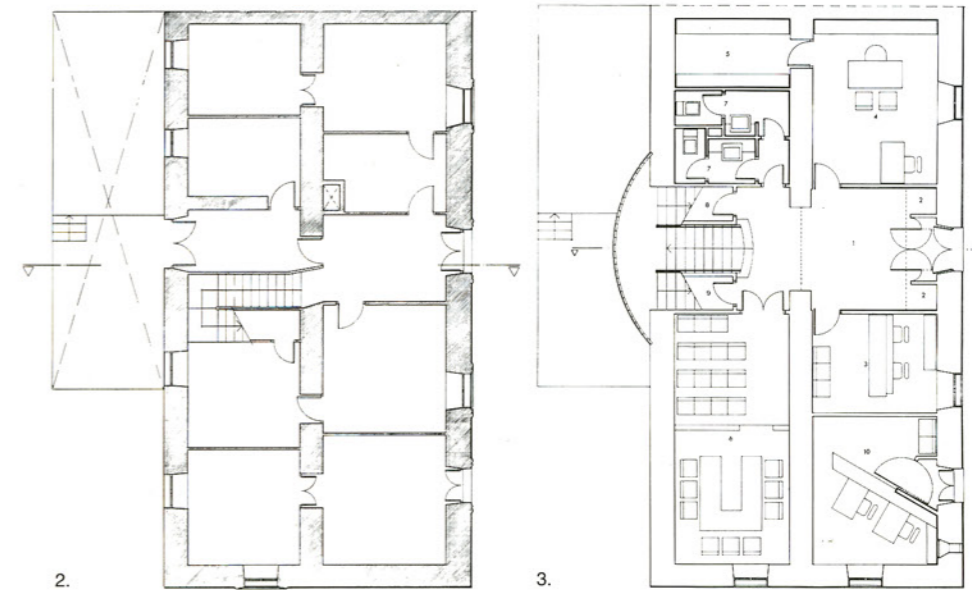
1. Sección transversal.
2. Planta baja estado anterior a la obra.
3. Planta baja estado posterior a la obra.

Con la intervención se ha dotado al edificio de un nuevo programa de usos. Así, se han alojado en la planta baja las dependencias que suponen una mayor afluencia de público y en la planta alta las administrativas propias de un ayuntamiento. En el espacio resultante bajo la cubierta se han situado archivos, cuarto de instalaciones y reloj.
