ACTUACIONES SINGULARES DE VIVIENDA

REHABILITACIÓN DEL ANTIGUO HOSPITAL
 DE LA MISERICORDIA PARA VIVIENDAS
 SOCIALES Y LOCAL COMUNITARIO
 Lebrija (Sevilla). 1996

ESTADO DE LOS EDIFICIOS ANTES DE LA REHABILITACIÓN

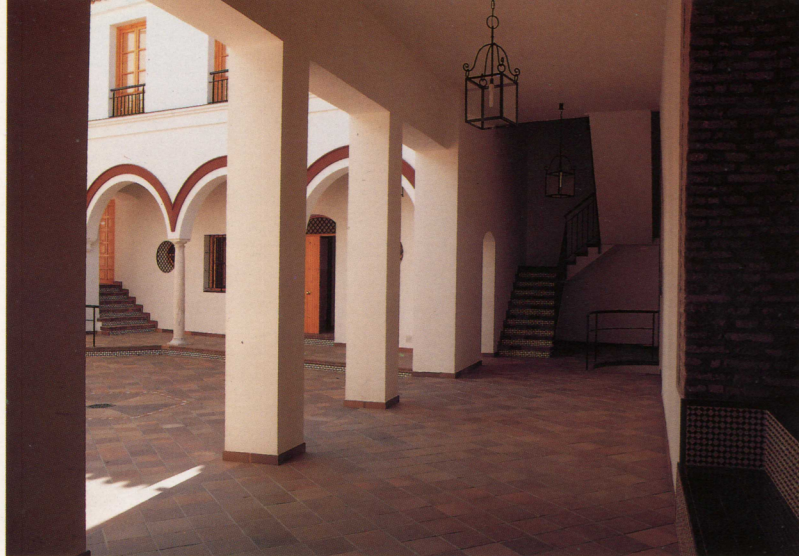
Estado anterior a la obra.

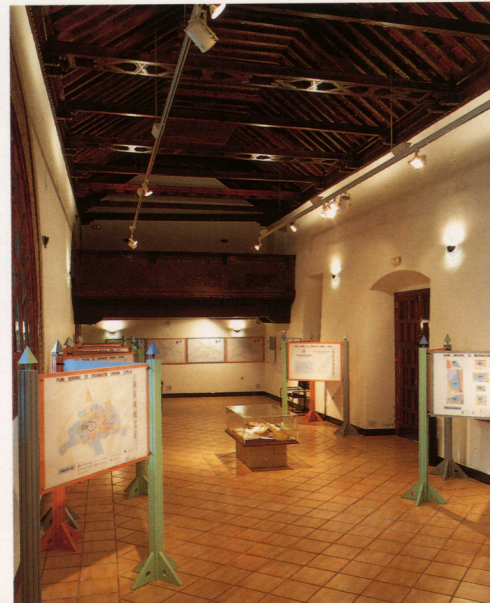
Estado anterior a la obra.
