RESTAURACIÓN DE ELEMENTOS VINCULADOS A LA PRESA DE ALCALÁ DEL RÍO

ANEJO N°15:

TRAMITACIÓN DE LA CONCESIÓN DE OCUPACIÓN

**DOCUMENTO TÉCNICO RELATIVO A LA RESTAURACIÓN DE
ELEMENTOS VINCULADOS A LA PRESA DE ALCALÁ DEL RÍO.
T.M. ALCALÁ DEL RÍO (SEVILLA)**

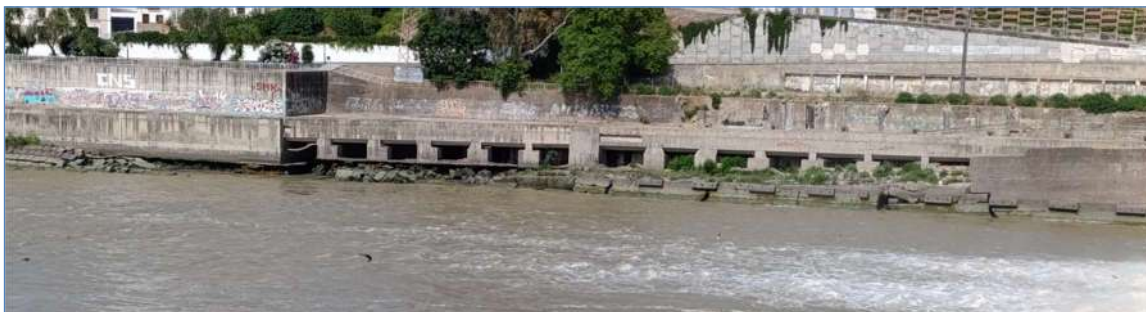
Además, se ha podido constatar que la **erosión sigue siendo un proceso activo** y constante en esta margen. El muro de protección de hormigón, concebido originalmente como defensa frente a avenidas, muestra signos claros de degradación. La acción repetida de las crecidas ha

provocado el desplazamiento de varios tramos del muro, cuya integridad estructural se ha visto comprometida.

Figura 13. Estado muro de hormigón margen derecha.

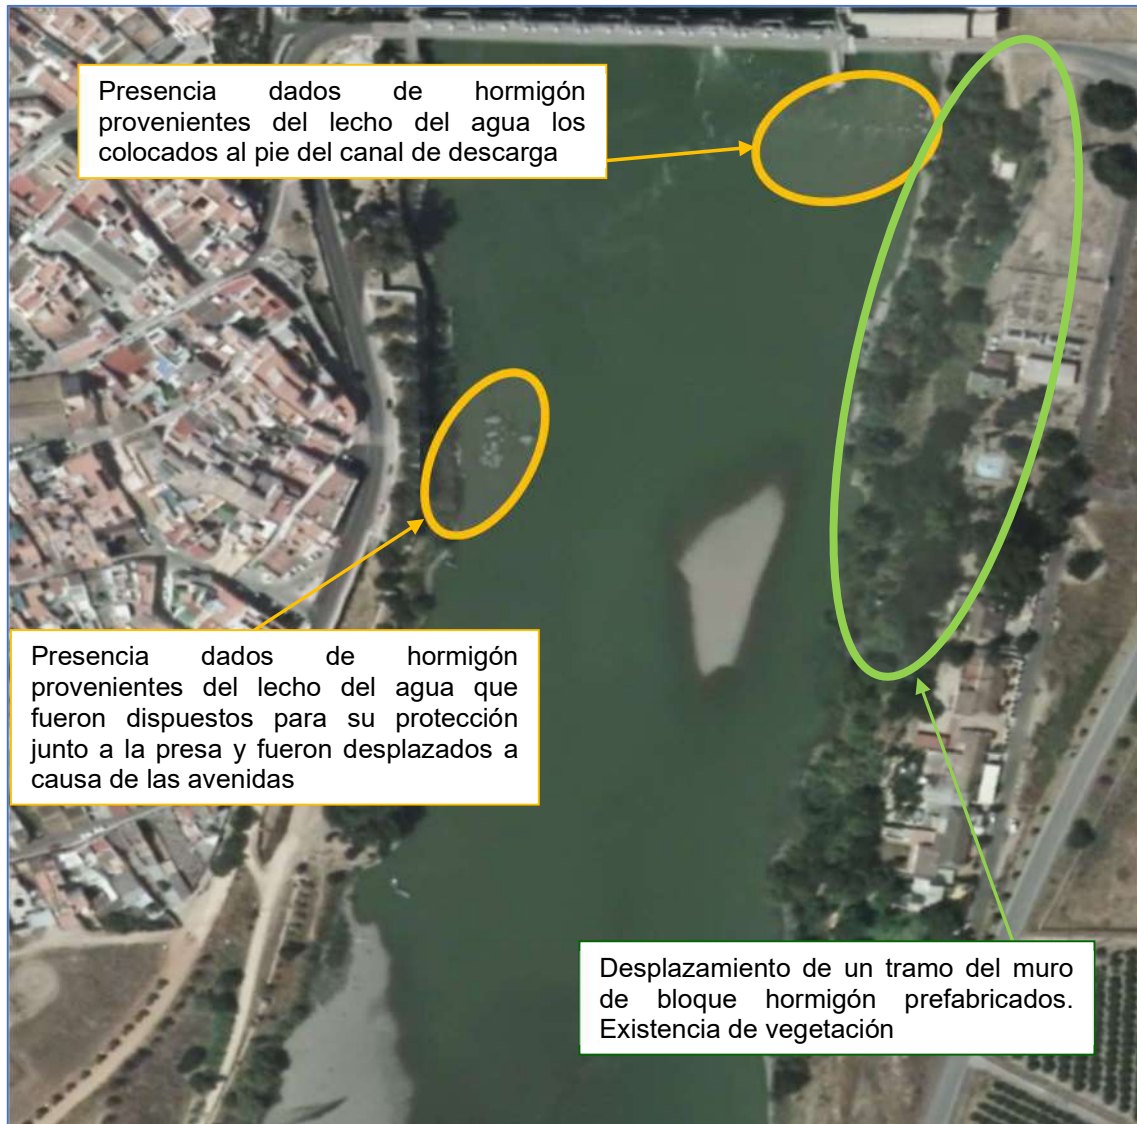
Figura 18. Ortofotografía del vuelo 2016. Consolidación de la sedimentación de materiales sueltos en el cauce del río así como de dados de hormigón provenientes del muro de protección de la margen derecha. Situación actual margen izquierda en el entorno de la subestación

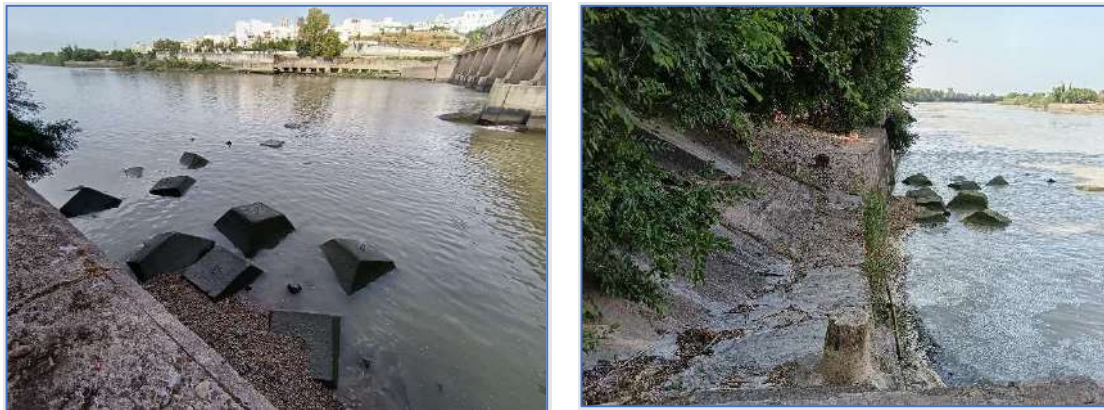
Figura 6. Elementos de protección del cauce de la central hidroeléctrica.

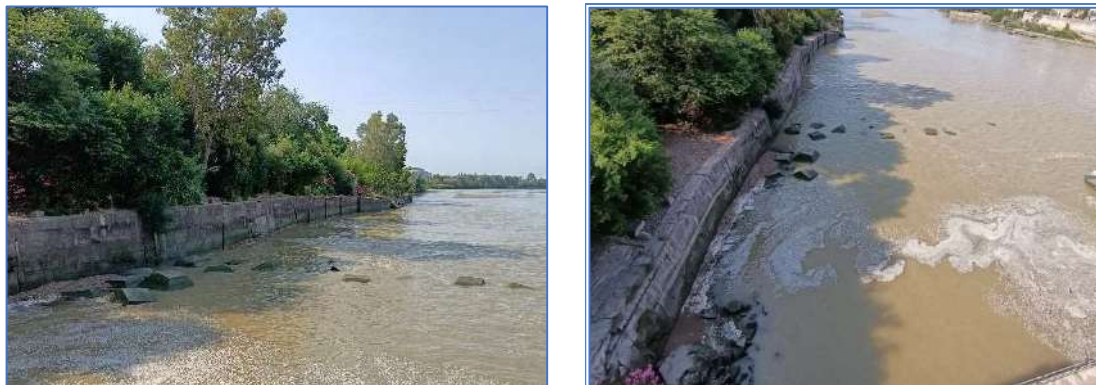
Figura 7. Elementos de protección del cauce de la central hidroeléctrica.

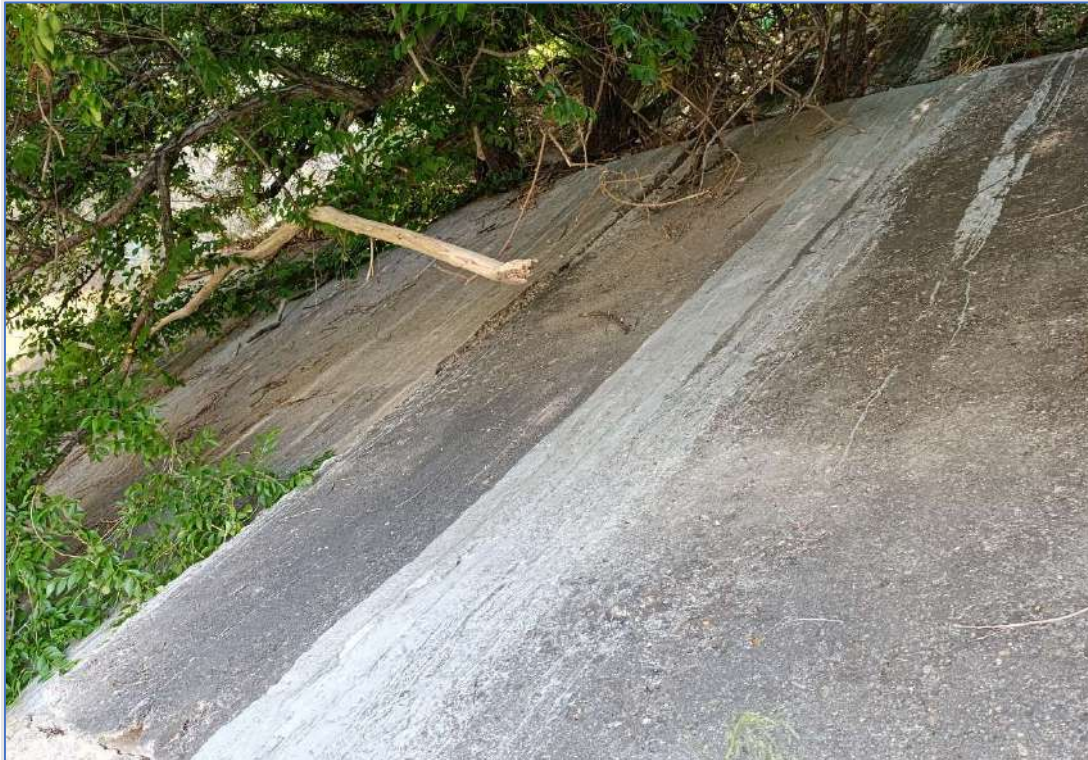
Figura 8. Revestimientos de hormigón en talud margen izquierda del río Guadalquivir

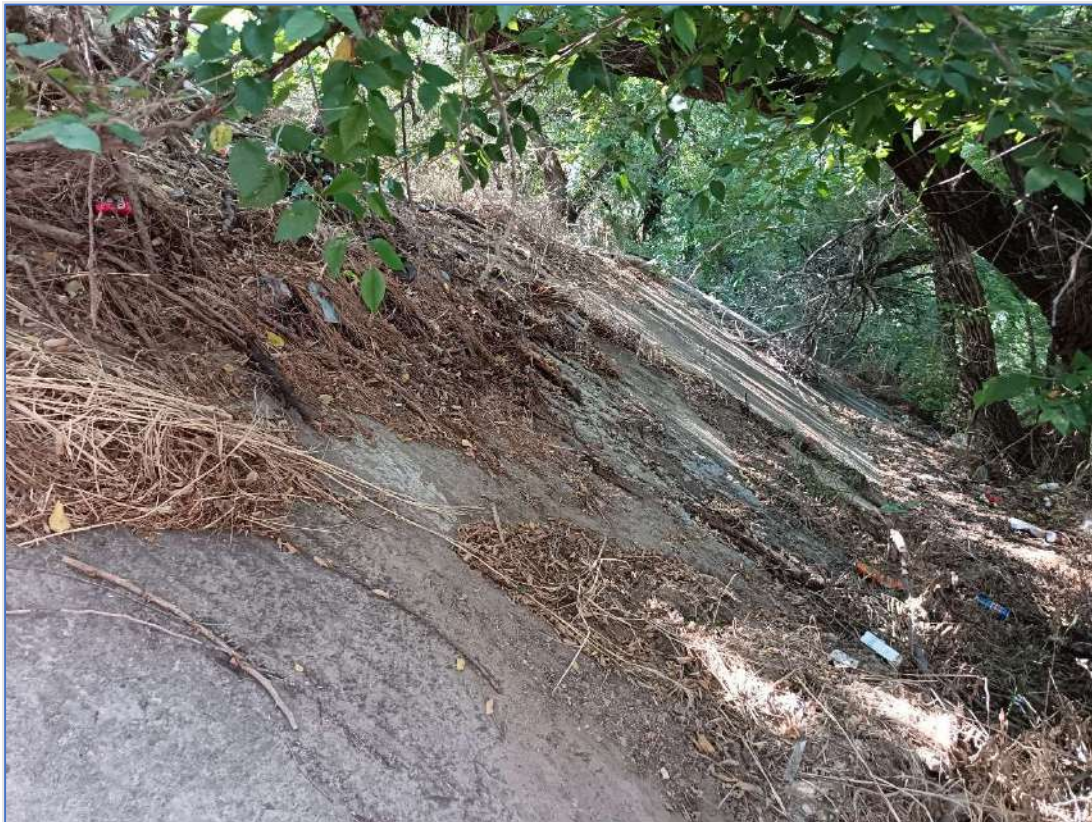
Figura 9. Revestimientos de hormigón en talud margen izquierda del río Guadalquivir

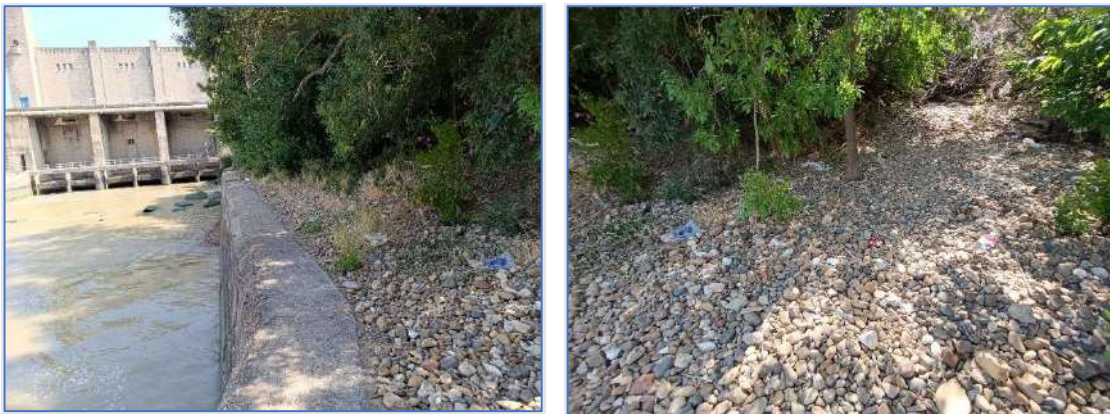
Figura 18. Estado general de la margen izquierda del río. Vista hacia el canal de descarga de la Central hidroeléctrica-

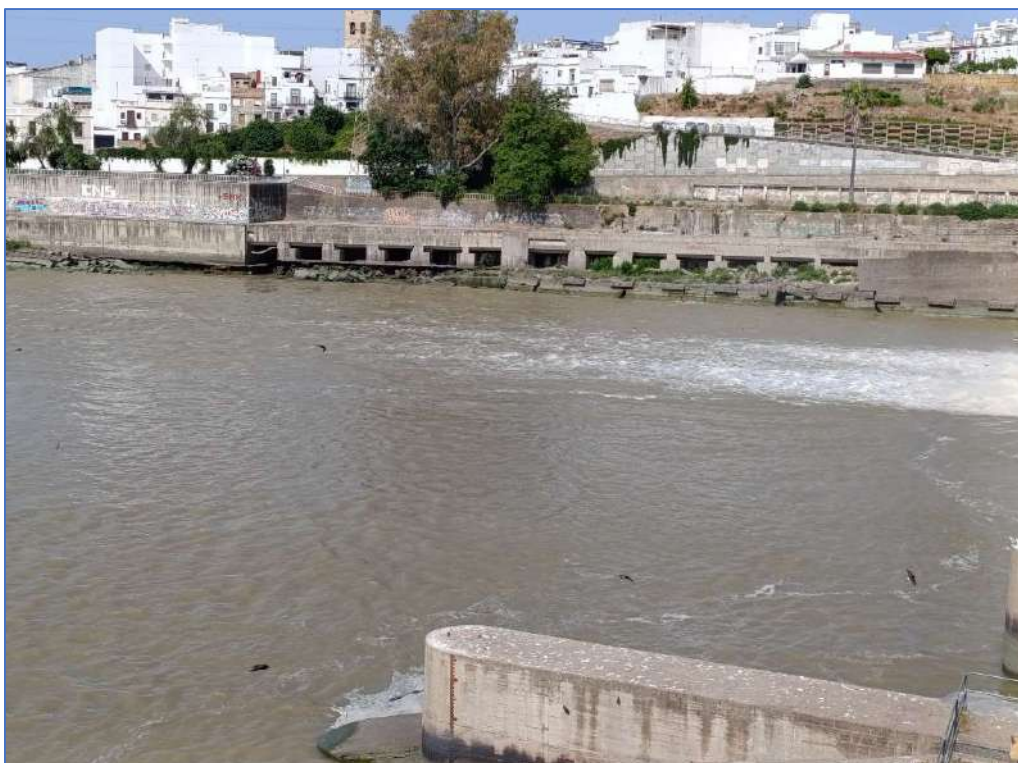
Figura 22. Canal de emergencia EMASESA, bulones y muro de protección

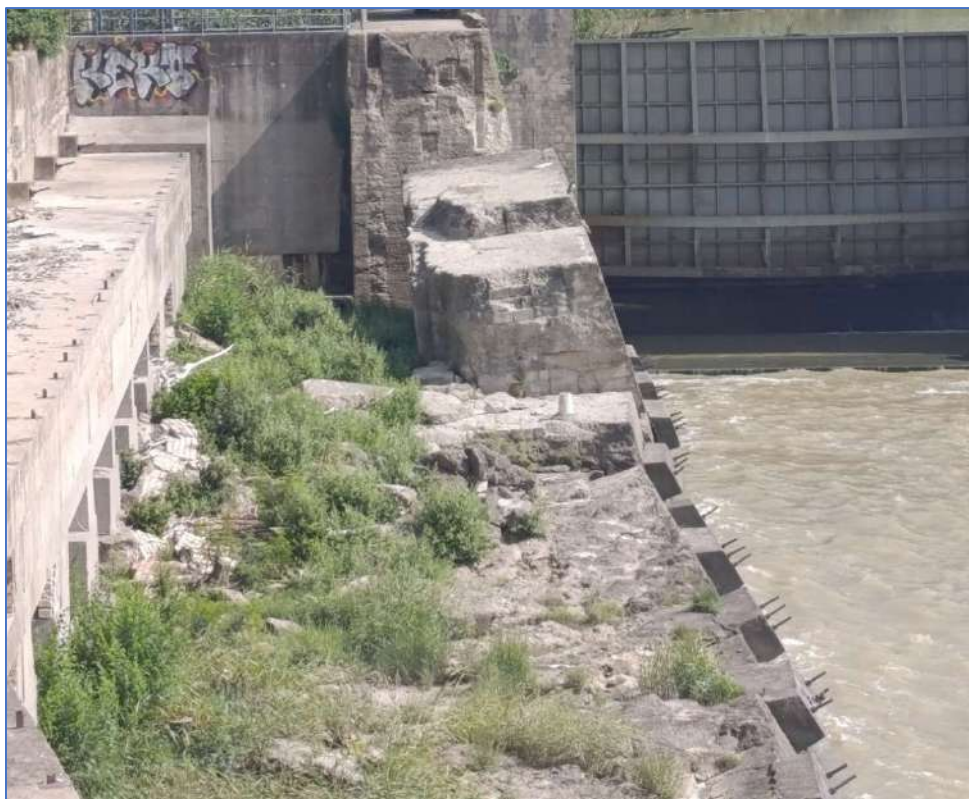
Figura 23. Canal de emergencia EMASESA, bulones y muro de protección
